COMUNE DI ESANATOGLIA (MC)

Località: PAGLIANO

RIPERIMETRAZIONE AREALI P3 E P4

- Relazione di sintesi -

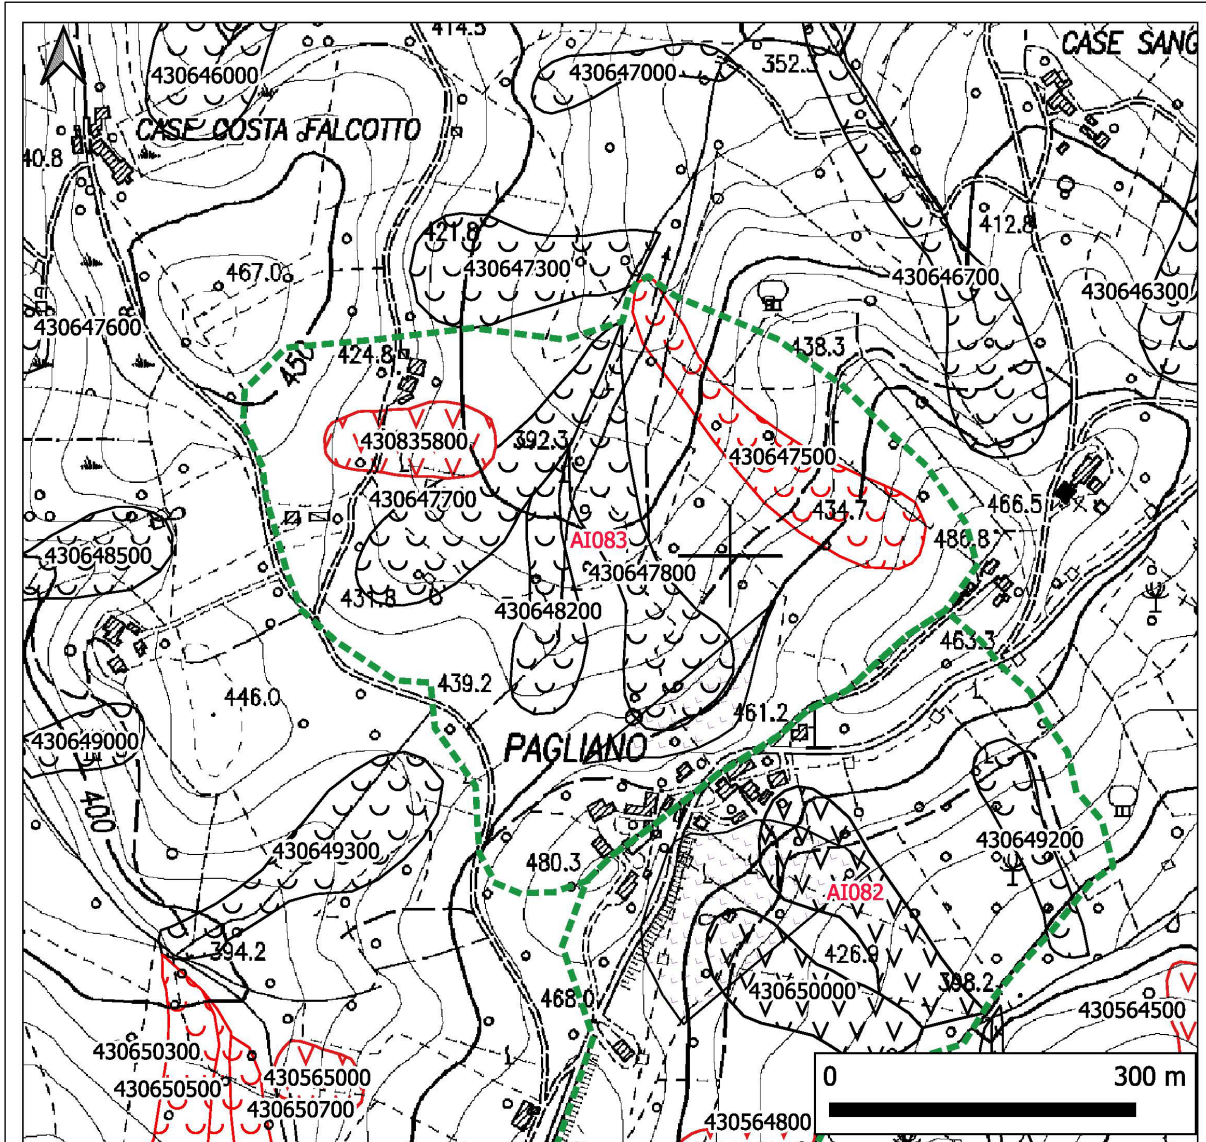
I recenti studi di Microzonazione Sismica classificano un dissesto come **frana di tipo scorrimento, attivo** mentre la cartografia IFFI classificano i dissesti in oggetto come **frane di tipo scivolamento, attivo e colamento inattivo**.

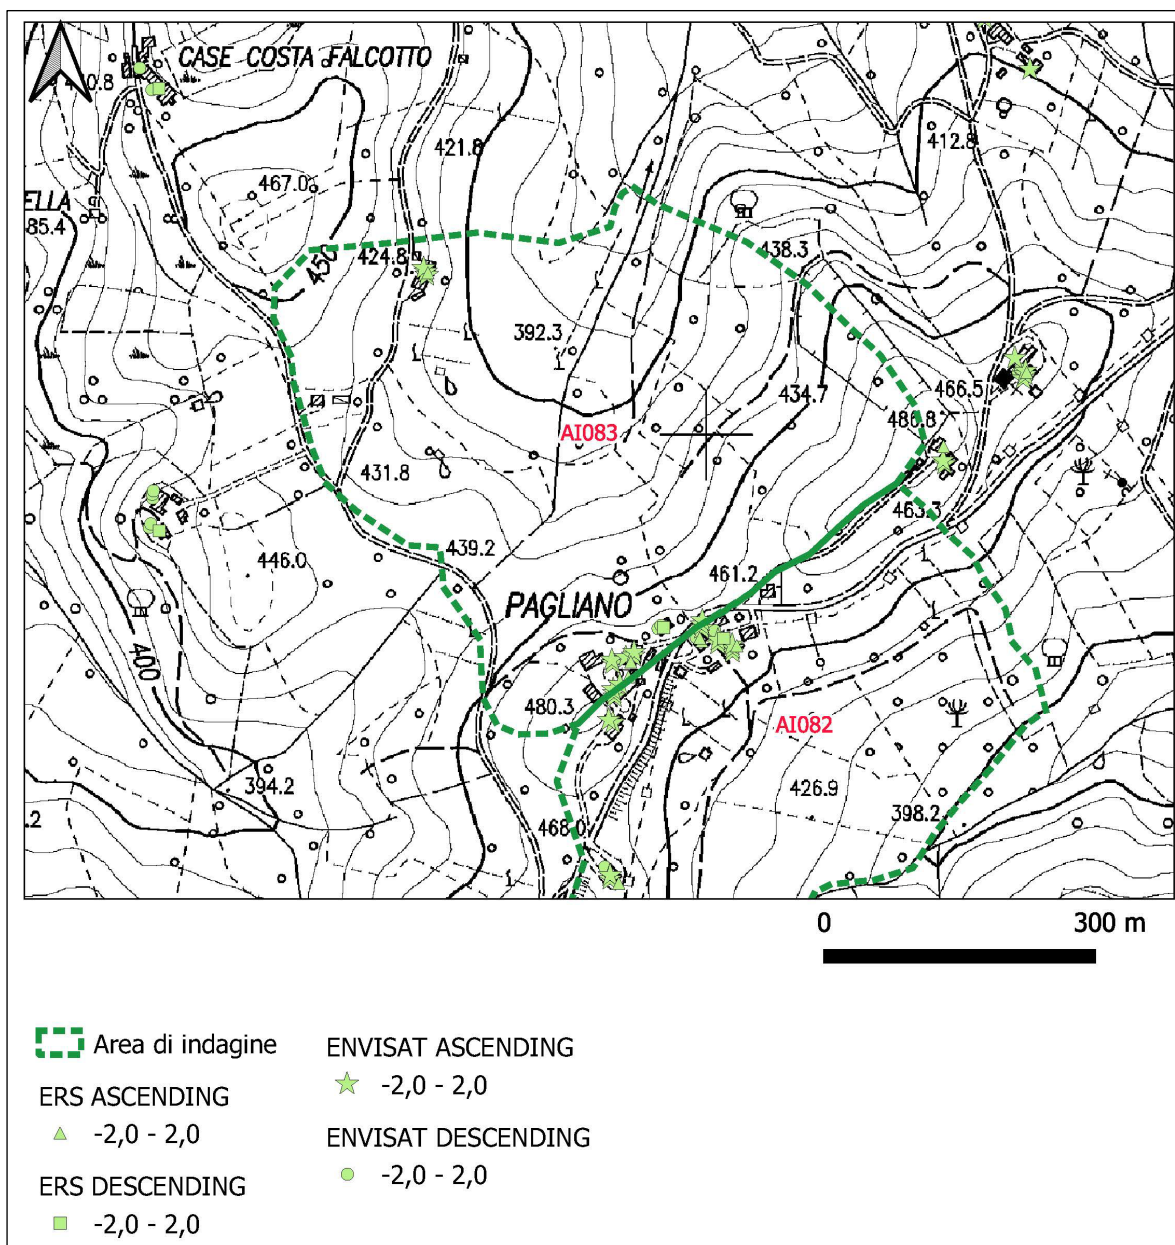
- *Analisi satellitare*

L'analisi satellitare non mostra indizi significativi di movimento.

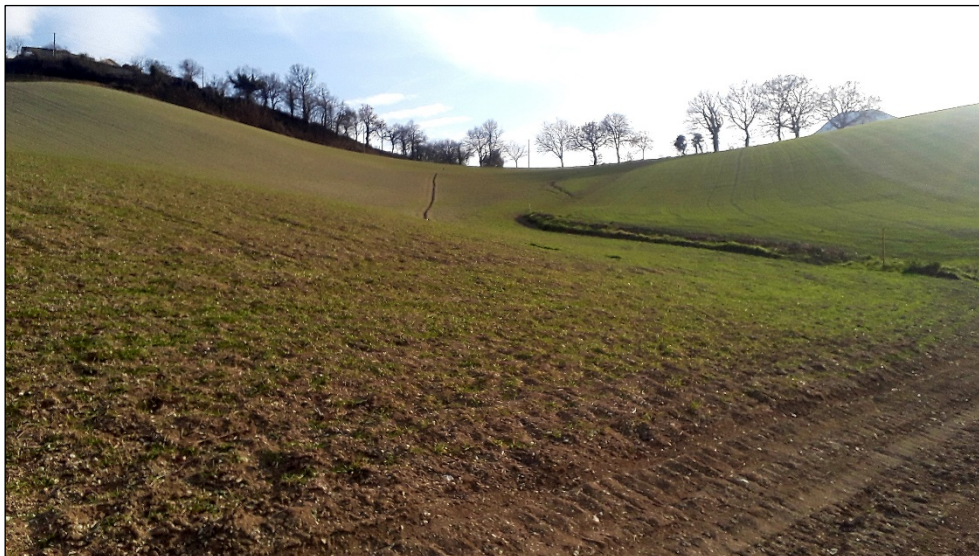
Frana F-12-1505: Porzione superiore del corpo di frana

- **F-12-1505**: trattasi di frana di tipo **scorrimento traslativo, attivo**, impostata lungo il versante che digrada verso NNE, lungo il fondovalle di un fosso tributario di destra del *Fosso di Collamato*, per una lunghezza complessiva di 345 m, una larghezza di circa 80 m, per un dislivello pari a 47 metri e una pendenza di 8°.

La frana coinvolge la **coltre colluviale** di natura prevalentemente limoso-argillosa e subordinatamente limoso-sabbiosa, per spessori variabili (non attualmente quantificabili in mancanza di dati stratigrafici, ma comunque non superiori ai 4-5 metri), al di sopra di un substrato costituito da litotipi prevalentemente marnosi dello Schlier.

Tale substrato, a bassa permeabilità, favorisce l'instaurarsi di una circolazione idrica ipogea piuttosto diffusa all'interno della coltre colluviale, testimoniata anche dalla presenza di **n.2 sorgenti**; inoltre, data la disponibilità di acqua, nel recente passato fu realizzato, dal proprietario del fondo, un piccolo lago ad uso irriguo (ved. Foto aerea anno 1988 e anno

In considerazione della tipologia dei dissesti, si consiglia una manutenzione periodica delle opere di regimazione idraulica superficiale, sia lungo i tratti di strada esistenti, sia nei terreni del versante (in prevalenza seminativi), al fine di garantirne l'efficacia e la corretta funzionalità nel tempo.

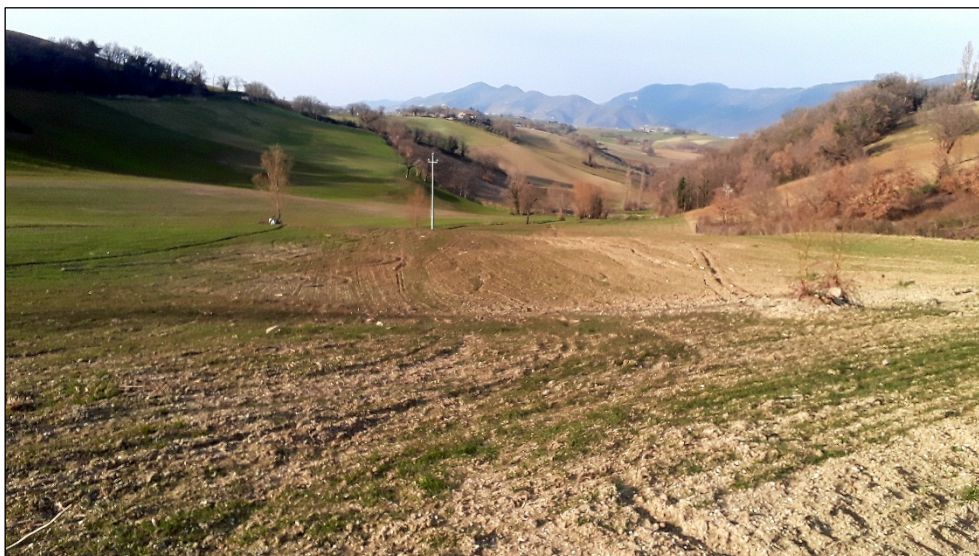
Frana F-12-1505: Porzione centrale e inferiore del corpo di frana

1994), poi successivamente smantellato e interrato. Infine, recentemente lo stesso proprietario dei terreni in oggetto, ha realizzato alcune opere di regimazione idraulica superficiale al fine di evitare deleteri ristagnamenti, infiltrazioni di acqua nel sottosuolo e migliorare le condizioni di stabilità generali del pendio.

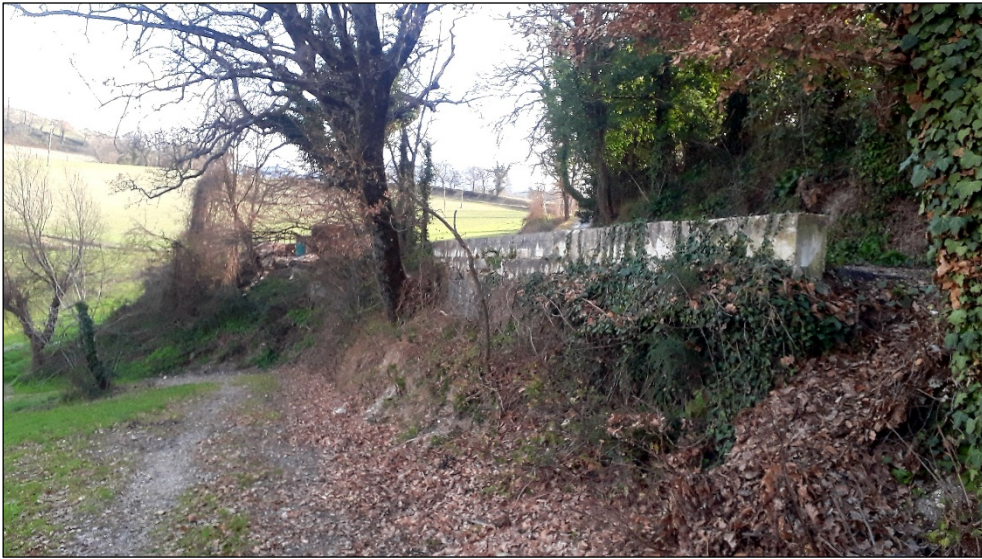
Frana F-12-1508: muro di contenimento della scarpata stradale in dissesto

La frana **F-12-1508** è prevalentemente di tipo **scorrimento rotazionale, stabilizzata artificialmente**, impostata nel settore occidentale dell'area in esame. Il dissesto presenta una lunghezza complessiva di circa 120 m, una larghezza di 53 m, per un dislivello di 25 m e una pendenza di 13°.

La frana ha coinvolto alcuni anni orsono **un tratto di strada comunale**, consolidata successivamente mediante la realizzazione di un muro di sostegno, a contenimento della scarpata stradale di valle.

- **F-12-1505**: opere di regimazione idraulica superficiale.
- **F-12-1508**: realizzazione di un muro di sostegno, a contenimento della scarpata stradale di valle.

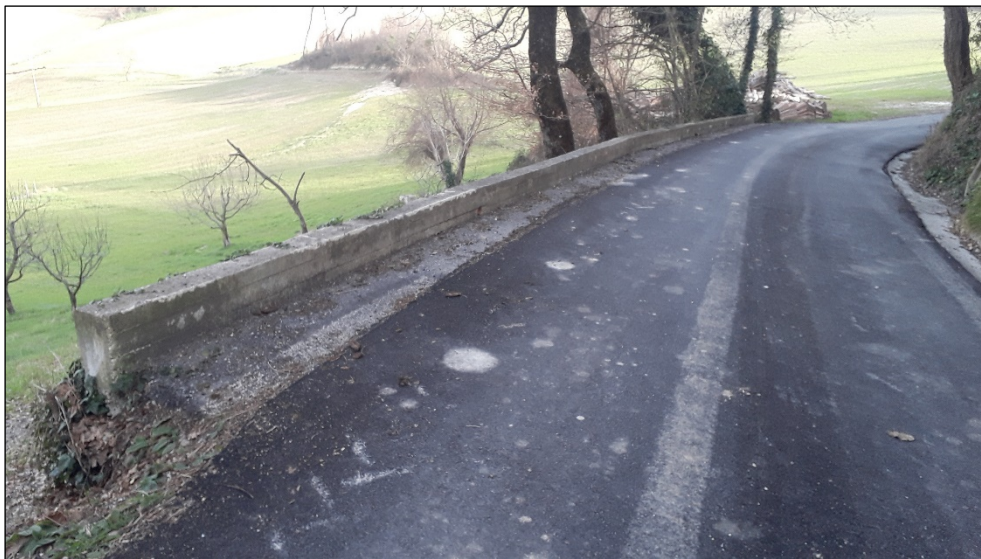
Frana F-12-1508: muro di contenimento della scarpata stradale

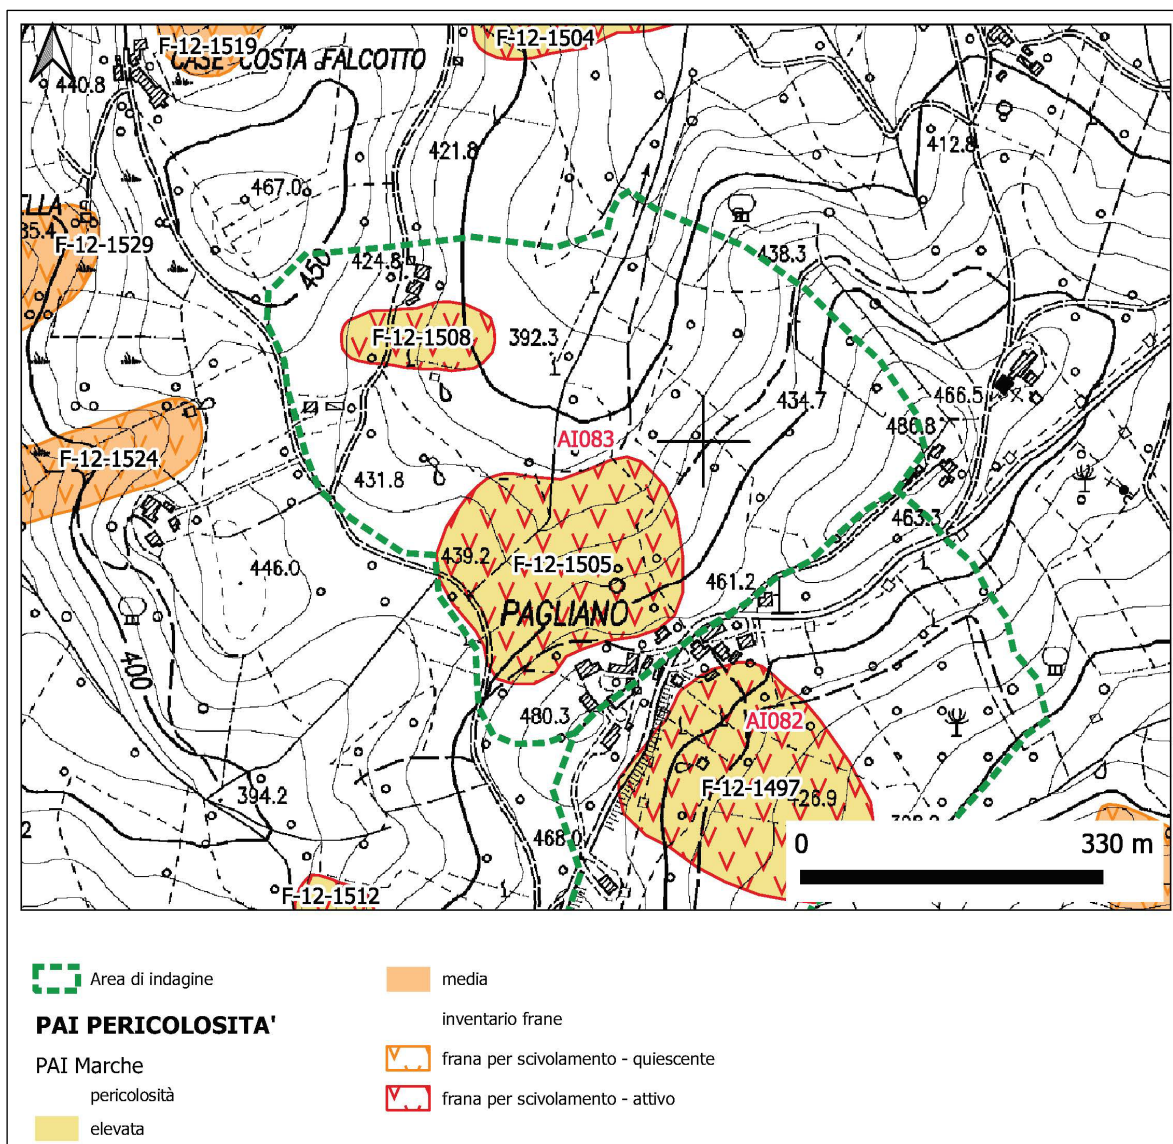
- Piano di Assetto Idrogeologico Vigente - PERICOLOSITA'

Le frane F-12-1505 e F-12-1508 sono classificate di tipo **scivolamento, attivo**, a Pericolosità elevata (P3).

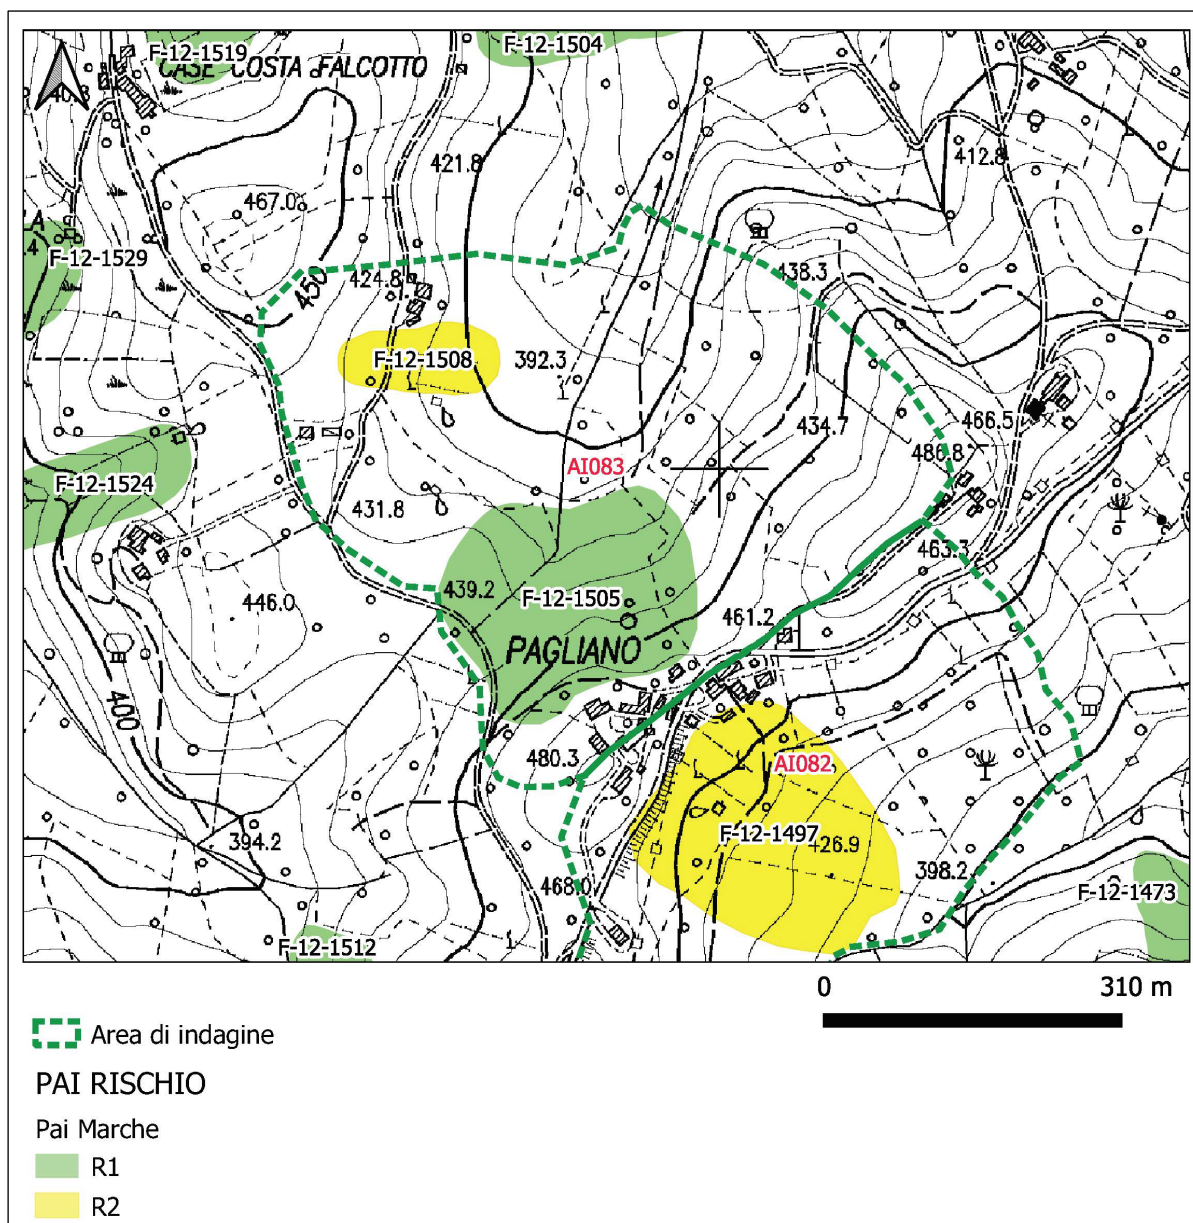
- Piano di Assetto Idrogeologico Vigente - RISCHIO

La frana **F-12-1505** è classificata a rischio moderato (**R1**), mentre la frana **F-12-1508** a Rischio medio (**R2**).

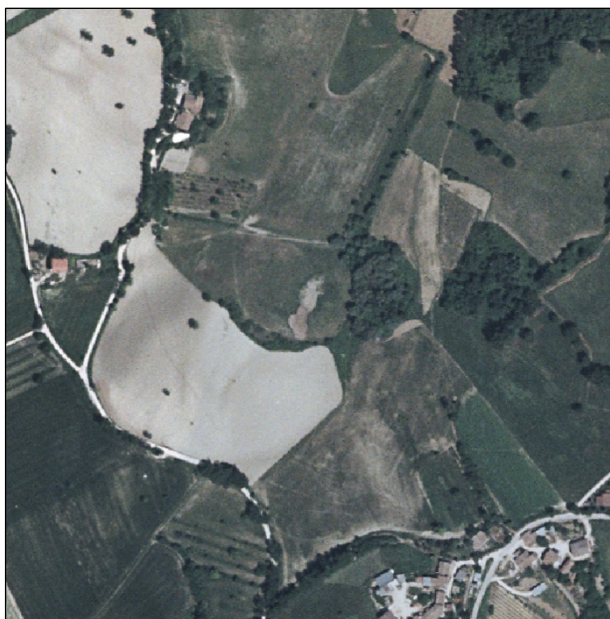
Foto aerea anno 2000 (da Port. Cart. Naz.)

L'analisi diacronica di queste foto mostra indizi di dissesto in gran parte del versante, soprattutto nei settori medio e inferiore (ved. in particolare Foto aerea anno 2000).

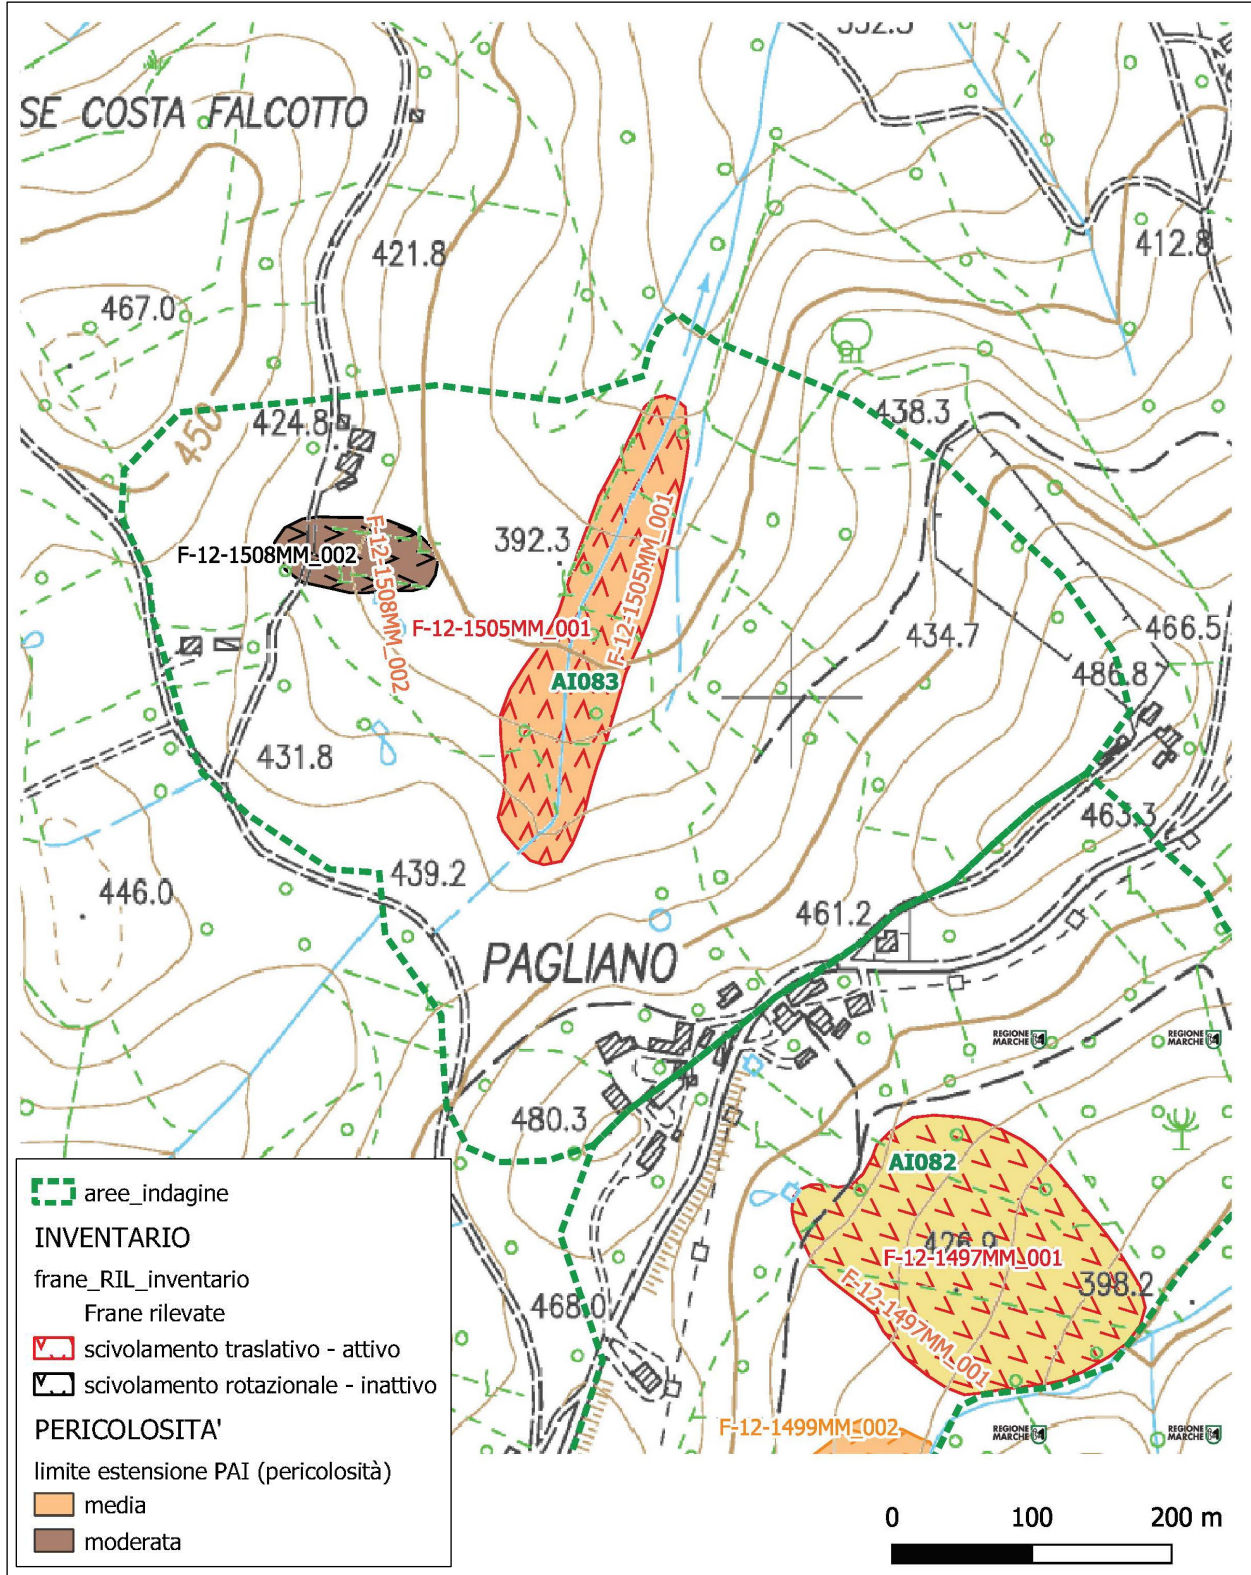
Si propone per il dissesto F-12-1505 un grado di pericolosità P3 (invariato) e una modifica del limite areale, mentre per il dissesto F-12-1508 una diminuzione del grado di Pericolosità da P3 a P1.

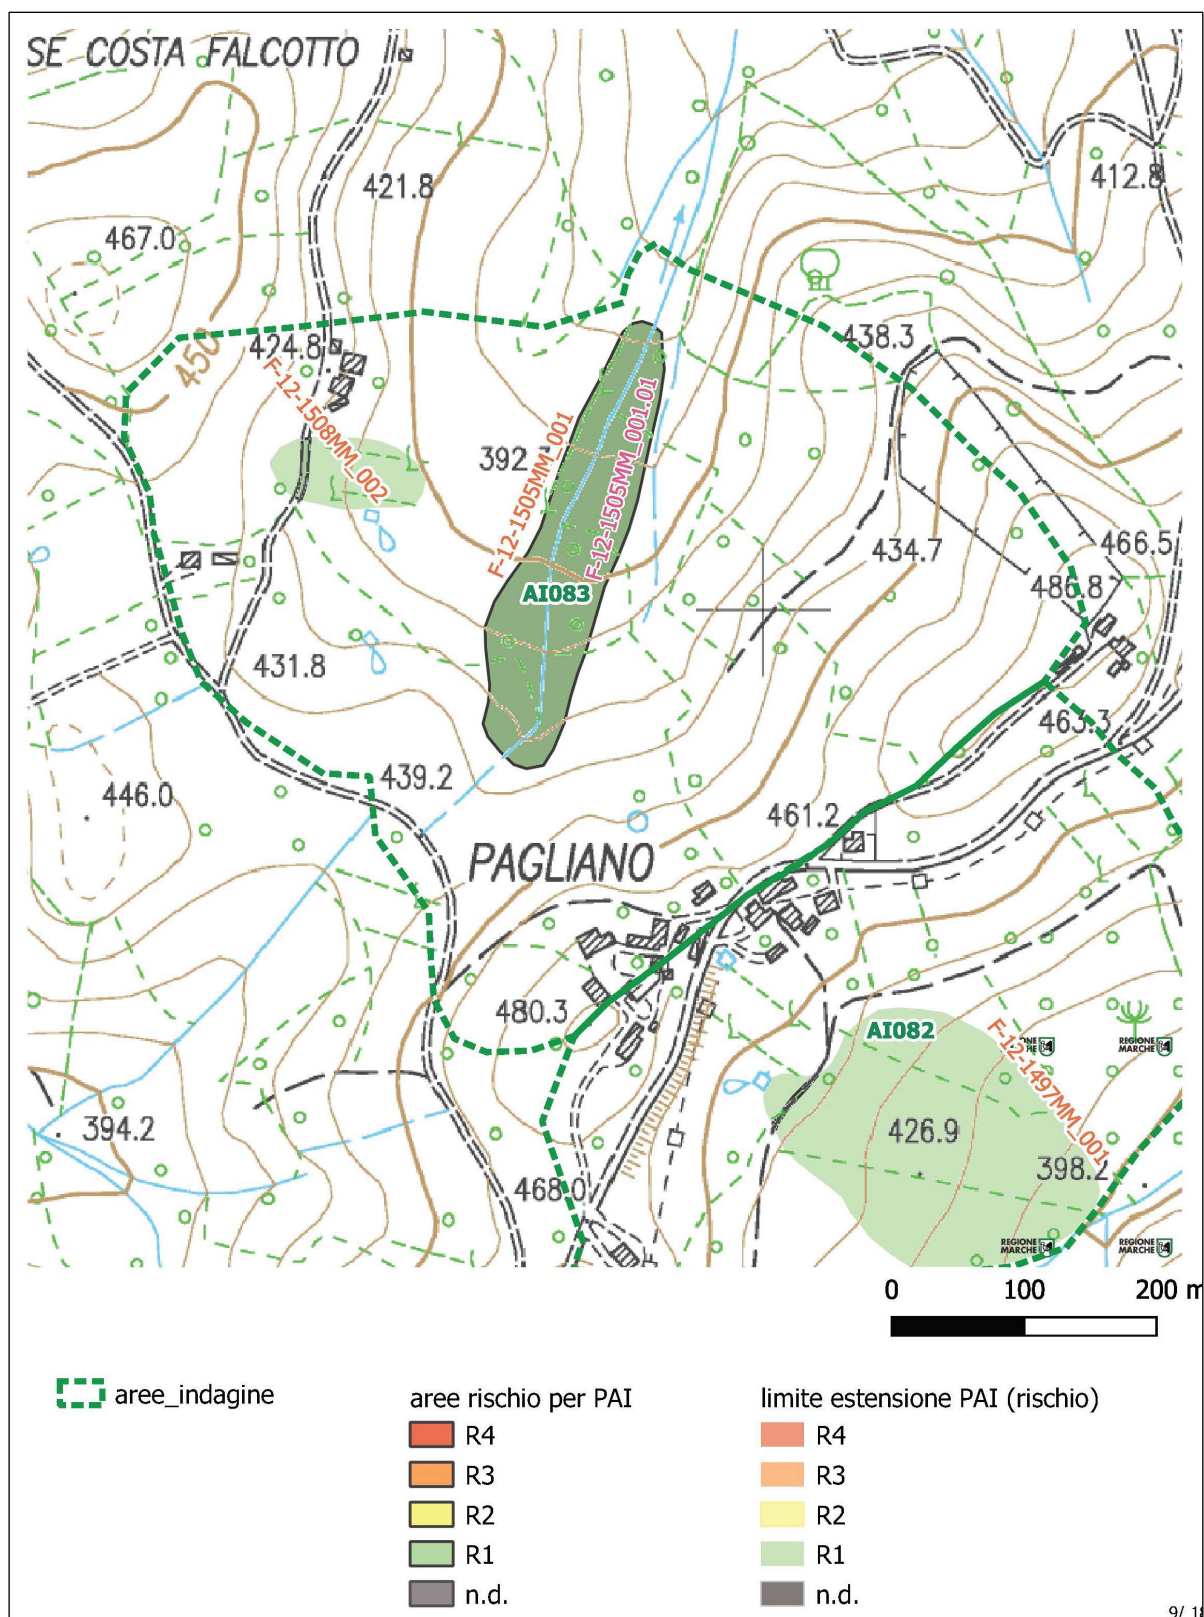
Per entrambe le frane si propone un grado di Rischio R1 (moderato).
