Regione	Comune	Località	Rilevatori
MARCHE	ESANATOGLIA	PAGLIANO

ID: AI083

Università: UNICAM

Censimento dissesti rilevati

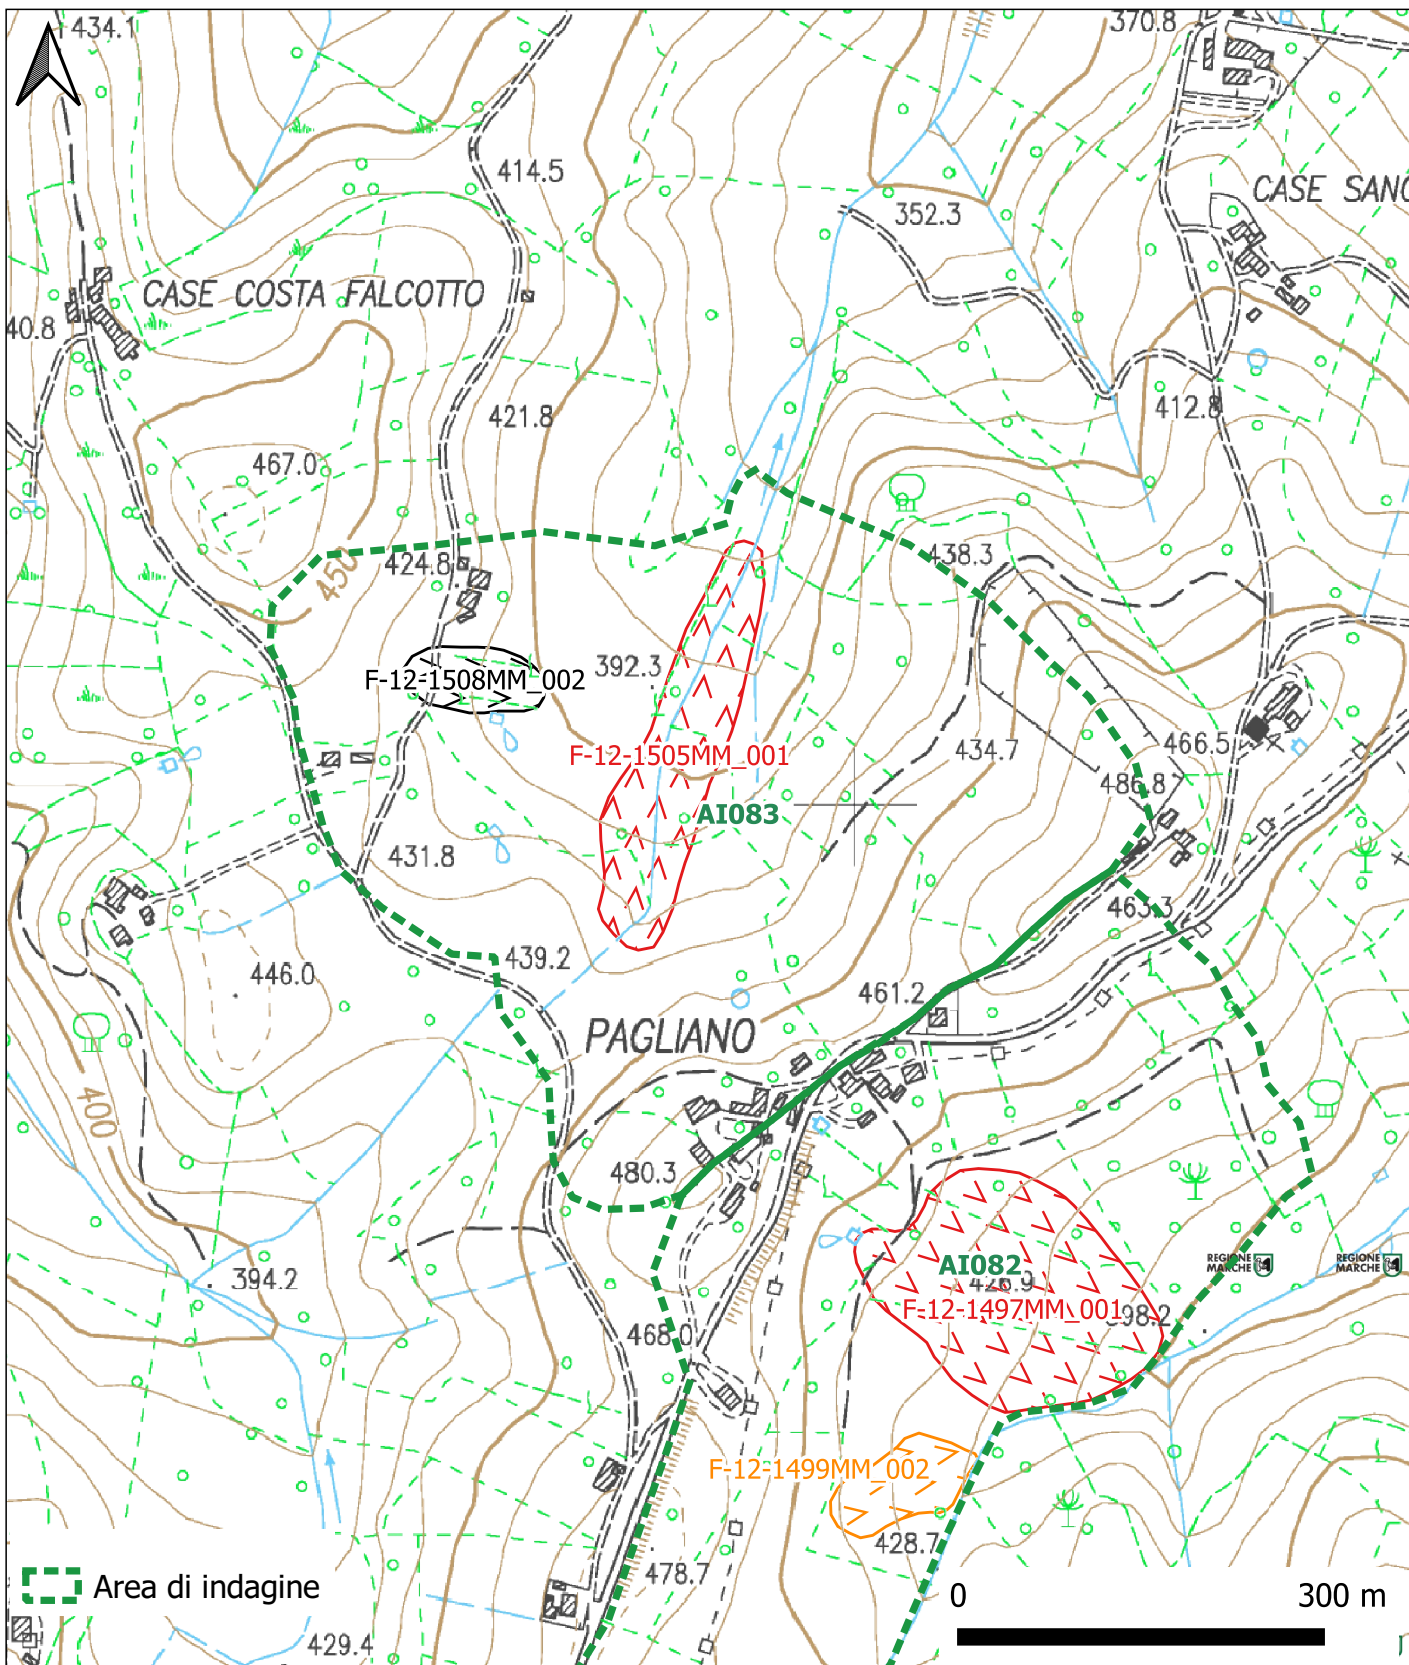
F-12-1505MM_001: Frana di tipo scorrimento che coinvolge la coltre colluviale limoso-argillosa poggiate sul substrato marnoso dello Schlier. La frana è classificabile attiva e caratterizzata da velocità bassa.

F-12-1508MM-002: Frana di tipo scorrimento rotazionale che coinvolge la coltre colluviale limoso-sabbiosa poggiate sul substrato marnoso dello Schlier. La frana è stabilizzata artificialmente.

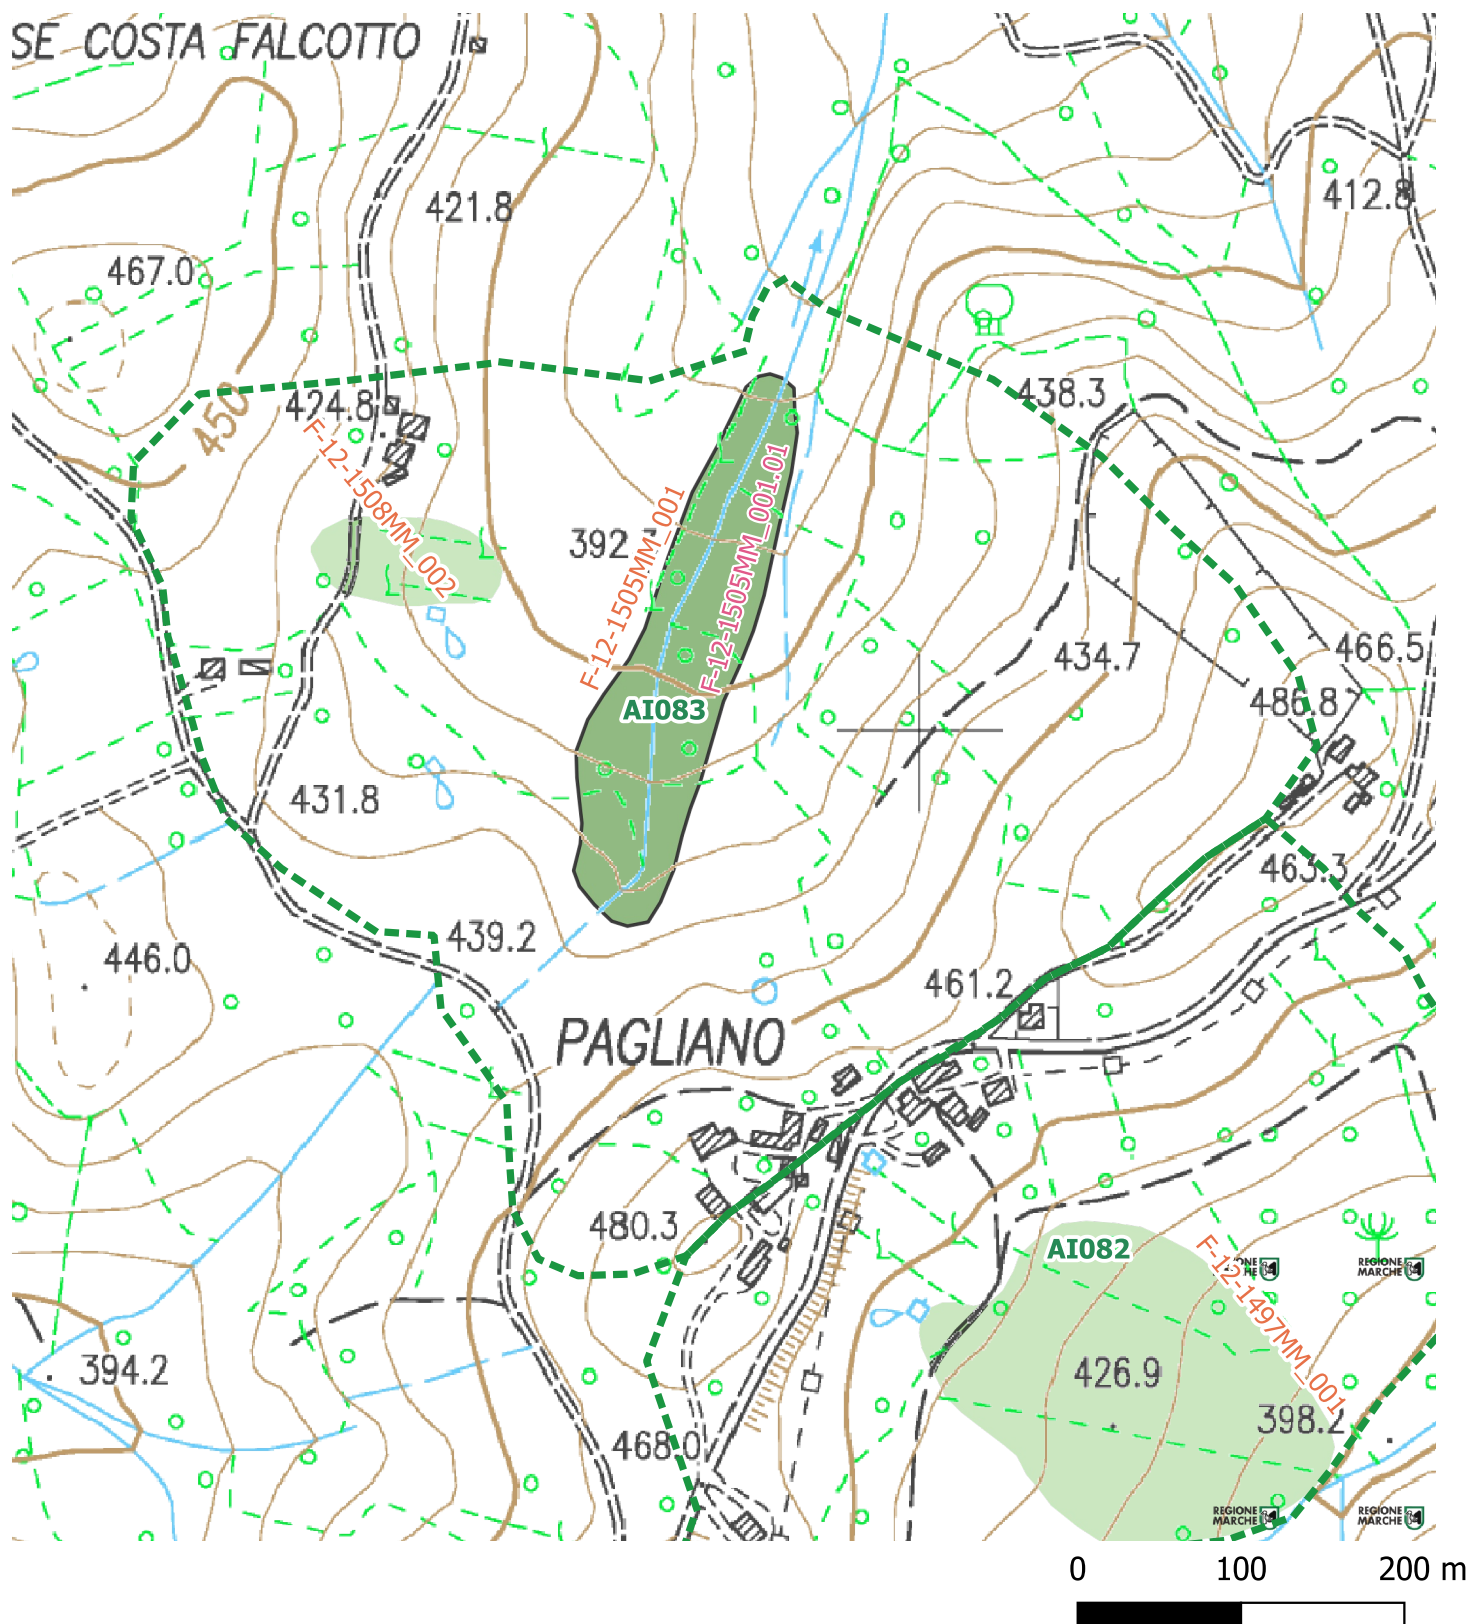
Proposta PAI rischio

F-12-1580MM-002: tratto di strada comunale.

Per il dissentito con codice F-12-1505MM_001 si propone di mantenere lo stesso livello di pericolosità P3 e abbassare il livello di rischio a R1, modificandone il limite areale.

Per il dissentito con codice F-12-1508MM-002 si propone di riclassificarlo da P3-R2 a P1-R1.

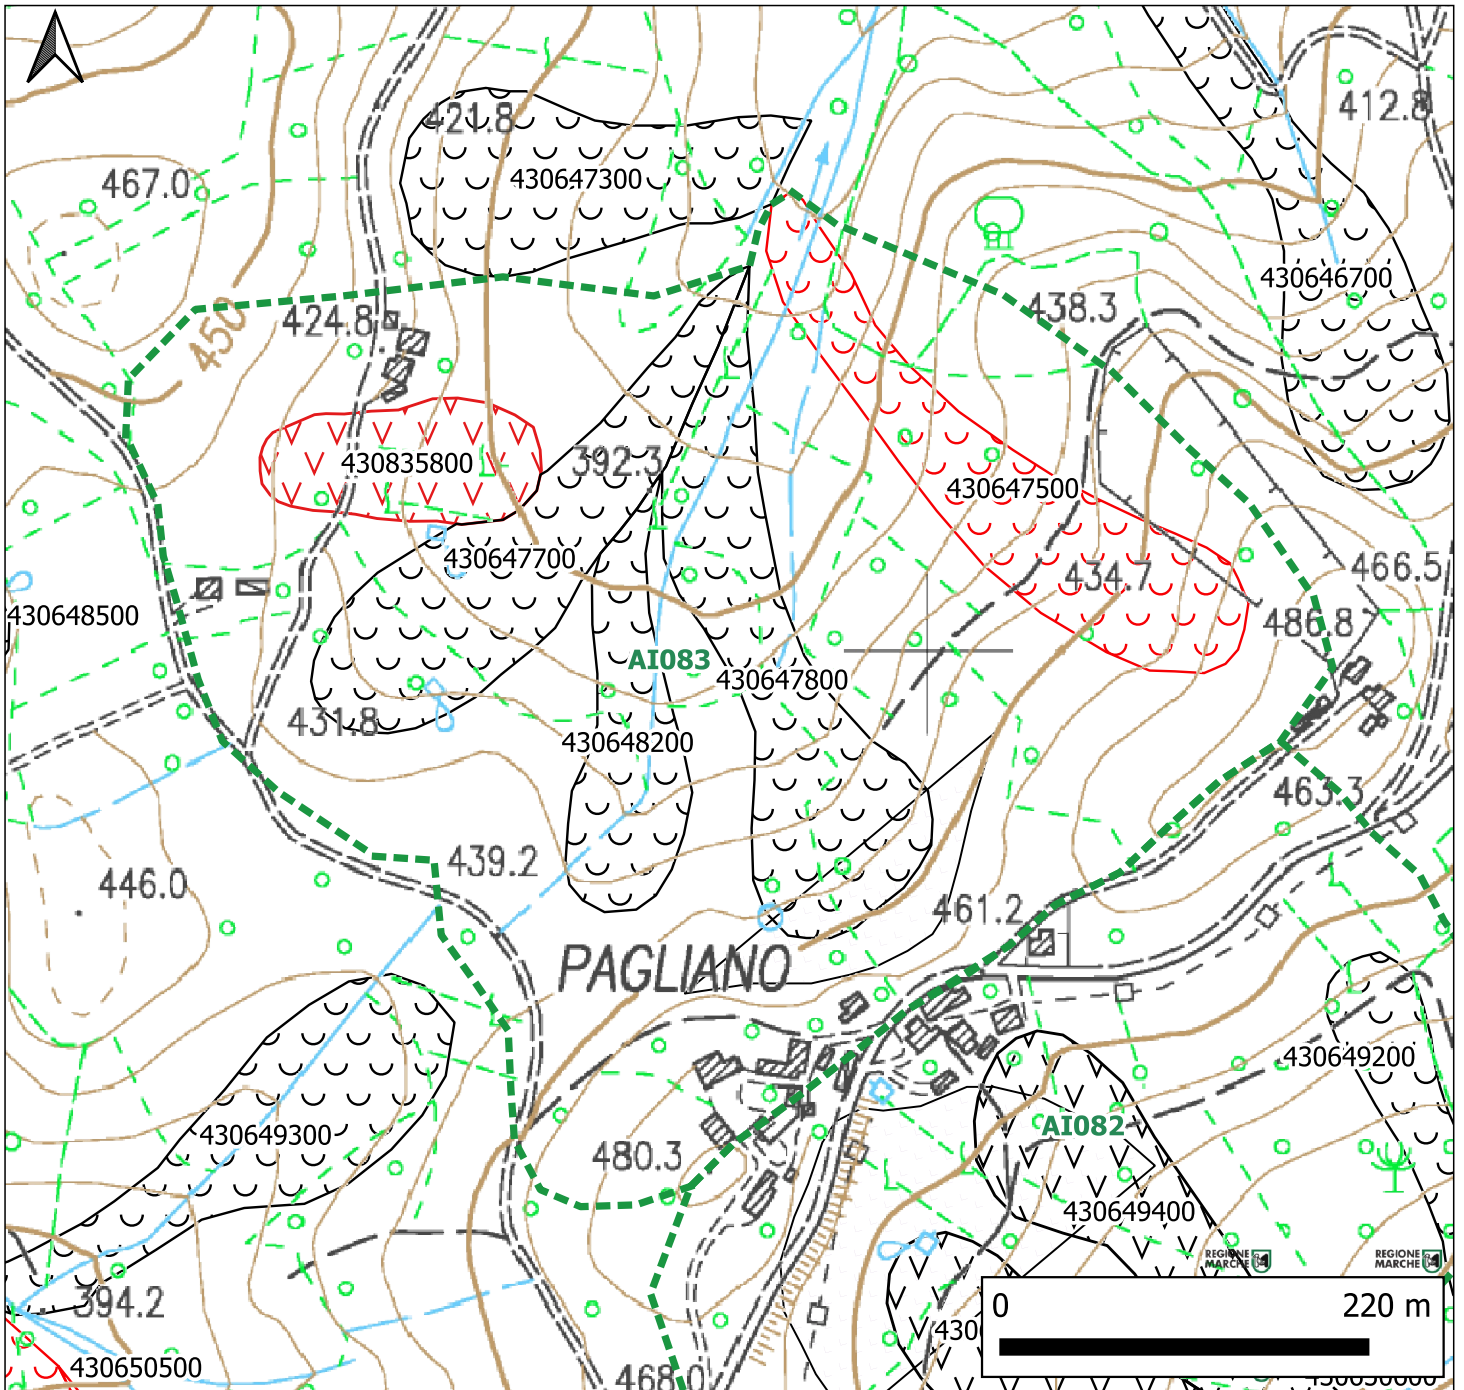
Altre Fonti

Il dissesto con codice F-12-1505MM_001 è segnalato nel Piano Stralcio di Bacino per il dissesto idrogeologico con grado di pericolosità e di rischio P3 - R1. L'IFFI classifica tale fenomeno come colamento inattivo mentre la MZS lo classifica come scorrimento attivo.

Il dissesto con codice F-12-1508MM_002 è segnalato nel Piano Stralcio di Bacino per il dissesto idrogeologico con grado di pericolosità e di rischio P3 - R2. L'IFFI classifica tale fenomeno come scivolamento attivo.

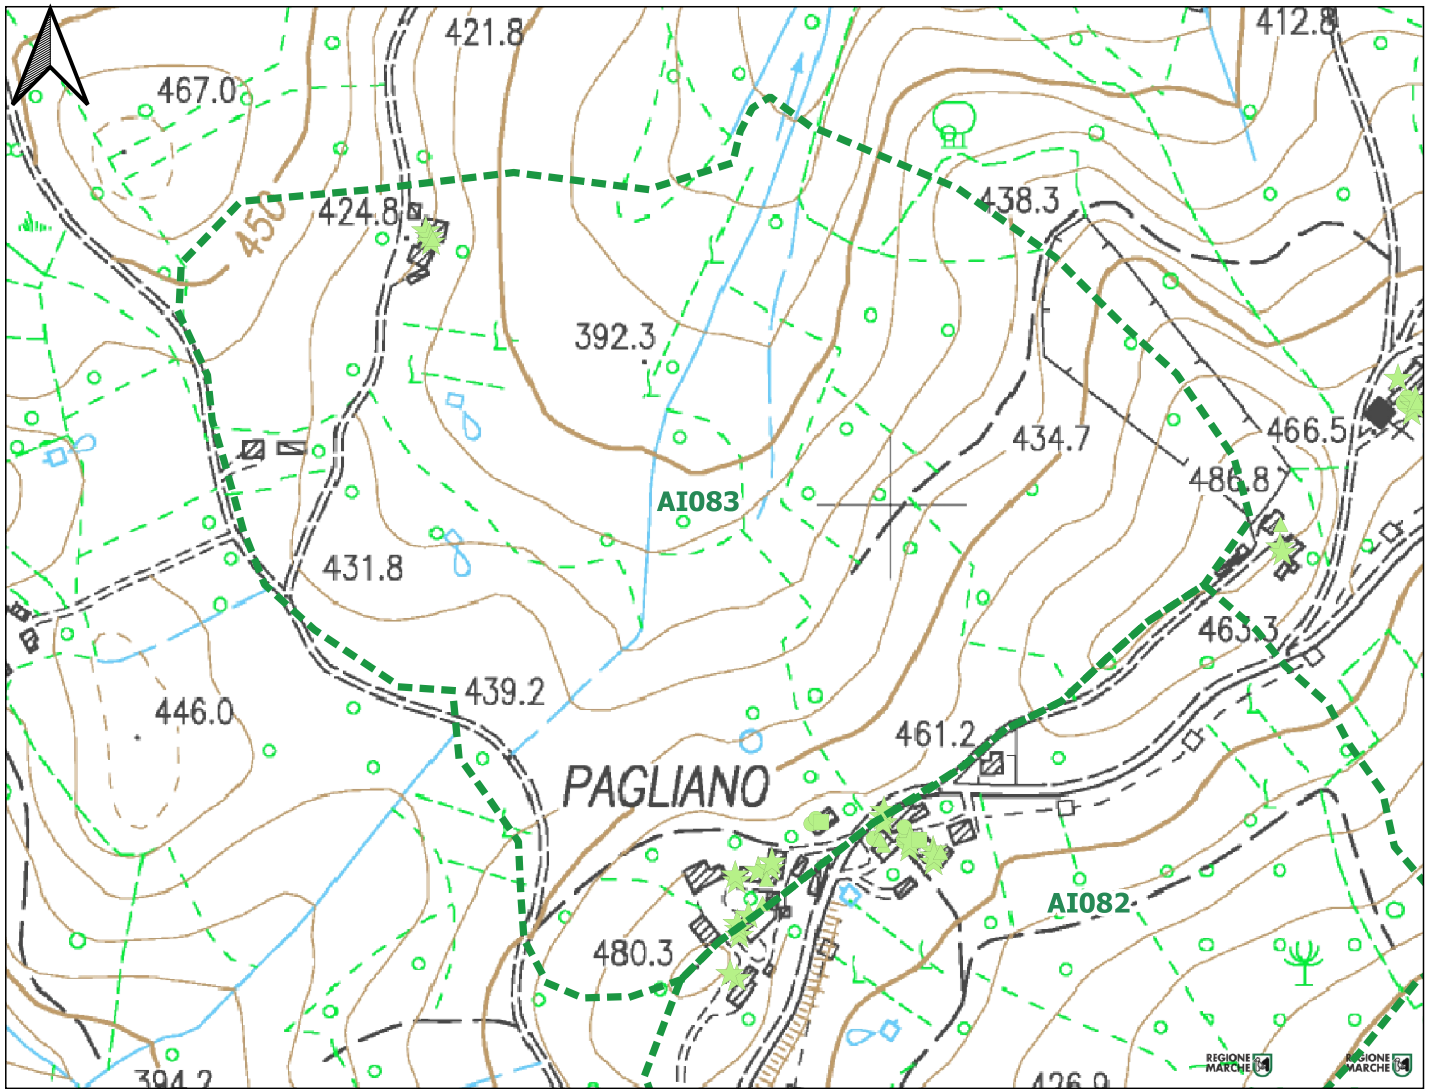
Analisi dati satellitari

ERS A stabili	ERS D stabili	ENVISAT A stabili	ENVISAT D stabili
Sentinel A pre terremoto	Sentinel D pre terremoto	Sentinel A post terremoto	Sentinel D post terremoto
PST nulla da segnalare			
Interferogrammi nulla da segnalare			
eventuali altri set di dati satellitari			
note
