COMUNE DI ESANATOGLIA (MC)

RIPERIMETRAZIONE AREALI P3 E P4

Frana PAI: F-12-1580

- Relazione di sintesi -

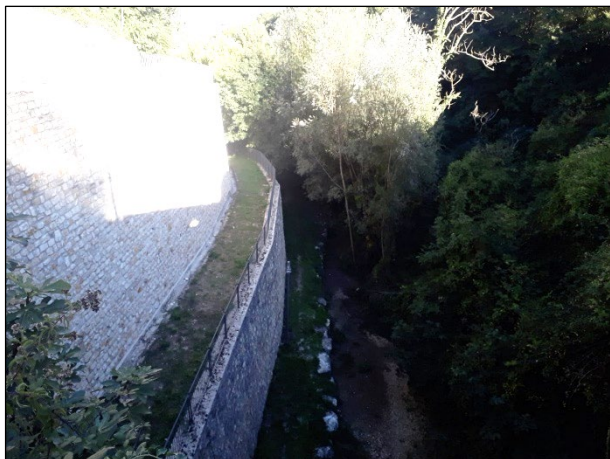
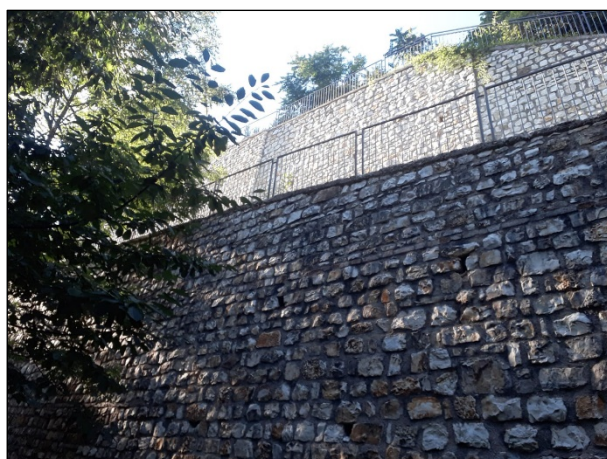
Frana F-12-1580MM_001: doppia fila di muro su pali, tirantati (sponda sx Fiume Esino)

Il bordo meridionale dell'intero Centro storico di Esanatoglia è edificato a ridosso della scarpata fluviale del Fiume Esino, di sinistra idrografica; il fiume, immediatamente a valle del ponte della stradina comunale, incide notevolmente i depositi alluvionali, costituiti da travertini poggianti su ghiaie sabbiose (per uno spessore complessivo del deposito pari a circa 40-45 metri), dando origine a tali scarpate, localmente soggette a ***crolli/ribaltamenti*** e scivolamenti di detrito.

Tali dissesti mettevano a rischio la stabilità dell'edificato a ridosso della scarpata stessa; pertanto, nei primi anni 2000, nell'ambito degli interventi per la ricostruzione post sisma 1997, sono state realizzate **opere di sostegno e consolidamento della scarpata** in sinistra idrografica, consistite essenzialmente in n. 2 file di muri su pali, tirantati, oltre al consolidamento di mura esistenti e ad un'adeguata regimazione idraulica superficiale.

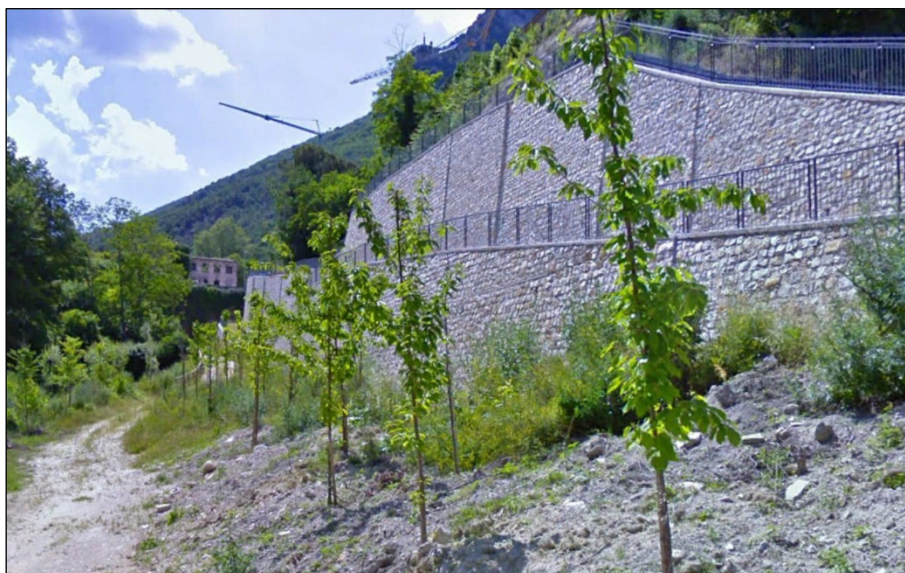
Frana F-12-1580MM_001: doppia fila di muro su pali, tirantati (vista da valle)

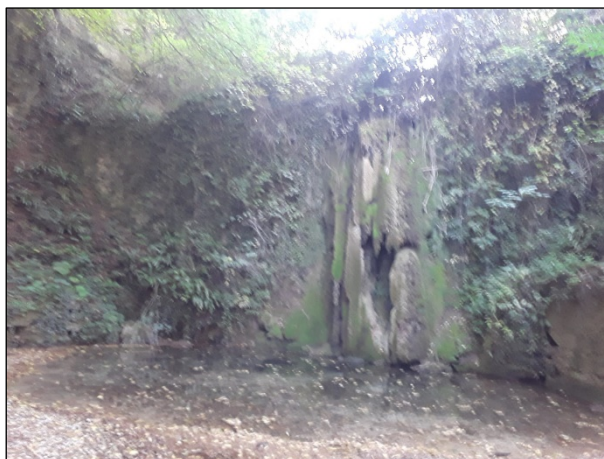
Frane F-12-15780MM_001 e F-12-15780MM_002: depositi di travertino in corrispondenza di una briglia in alveo

La scarpata in destra idrografica del Fiume Esino, a valle del ponte della strada comunale, presenta acclività e altezze notevoli (in alcuni tratti altezze di circa 30,0 m), a causa della notevole incisione lineare del fiume, in parte rallentata dalla realizzazione, in passato, di alcune briglie in alveo (delle quali si consiglia periodico monitoraggio dello stato di integrità ed efficienza funzionale).

In considerazione della tipologia dei dissesti, si consiglia una manutenzione periodica delle opere di regimazione idraulica presenti lungo l'alveo (**briglie**), valutandone lo stato di integrità strutturale ed efficienza funzionale; nel caso si evidenzino criticità, realizzare i necessari interventi di consolidamento.

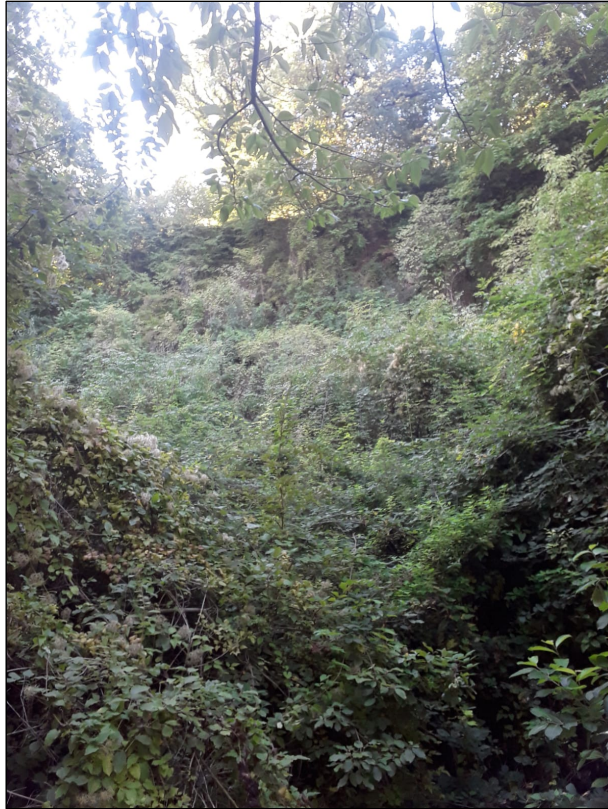
Frana F-12-1580MM_002: scarpata interessata da crolli (depositi di travertino, sponda dx Fiume Esino)

Sono stati rilevati localizzati fenomeni di crollo del deposito travertinoso, sia di tipo lapideo che semi sciolto (sabbie limose, calcaree, con inclusi lapidei eterometrici).

Attualmente tali dissesti non gravano direttamente su strutture e infrastrutture presenti, ad eccezione di un tratto di **strada comunale** che, in caso di arretramento della scarpata di erosione in frana, potrebbe venire coinvolto dal dissesto.

È opportuno prevedere azioni di monitoraggio dell'efficienza delle briglie in alveo e, per la frana F-12-1580MM_002, un controllo periodico del ciglio della scarpata al fine di evidenziarne eventuali arretramenti.

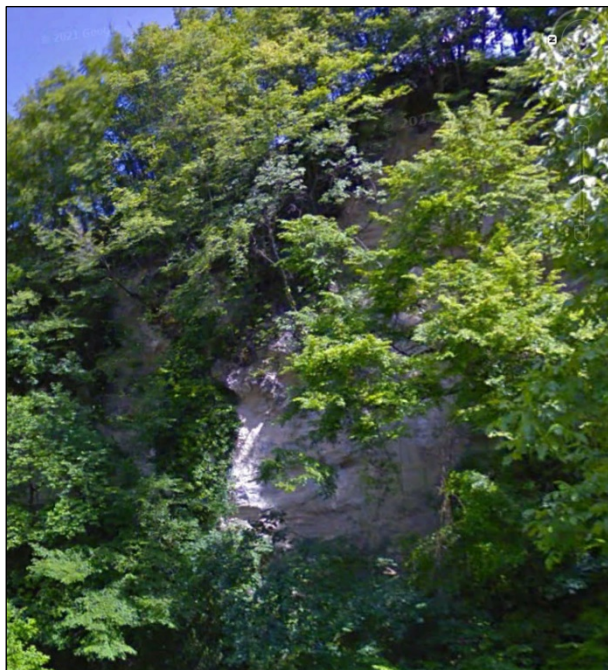
Frana F-12-1580MM_002: scarpata interessata da crolli (depositi di travertino litoide, sponda dx Fiume Esino)

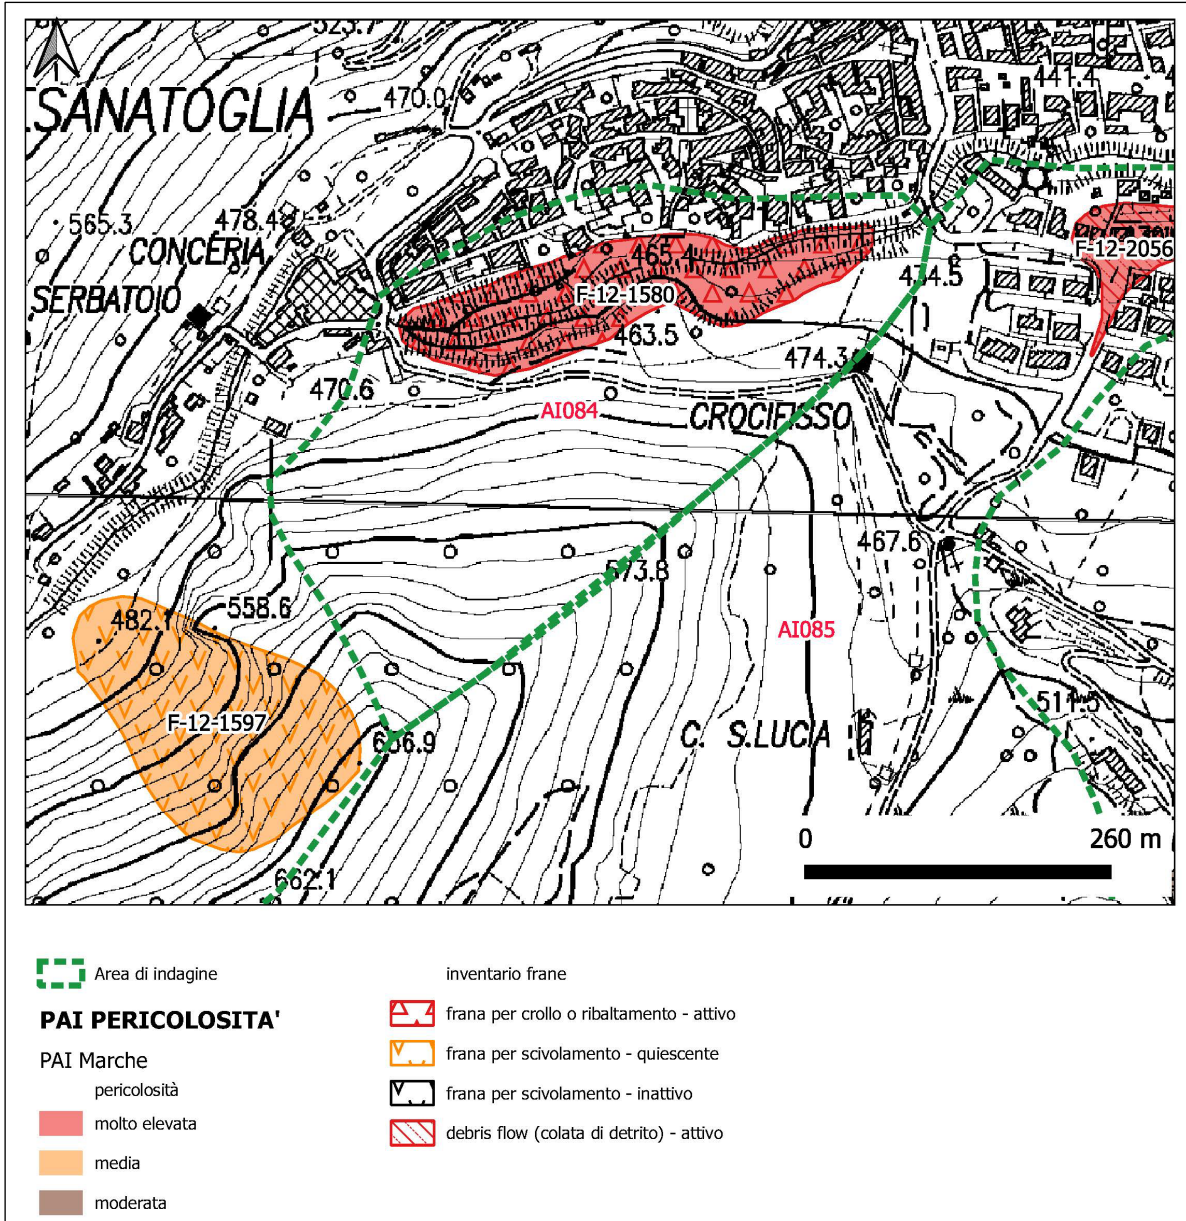
- Piano di Assetto Idrogeologico Vigente - PERICOLOSITA'

Il dissesto è classificato di tipo **crollo o ribaltamento, attivo**, a Pericolosità molto elevata (**P4**).

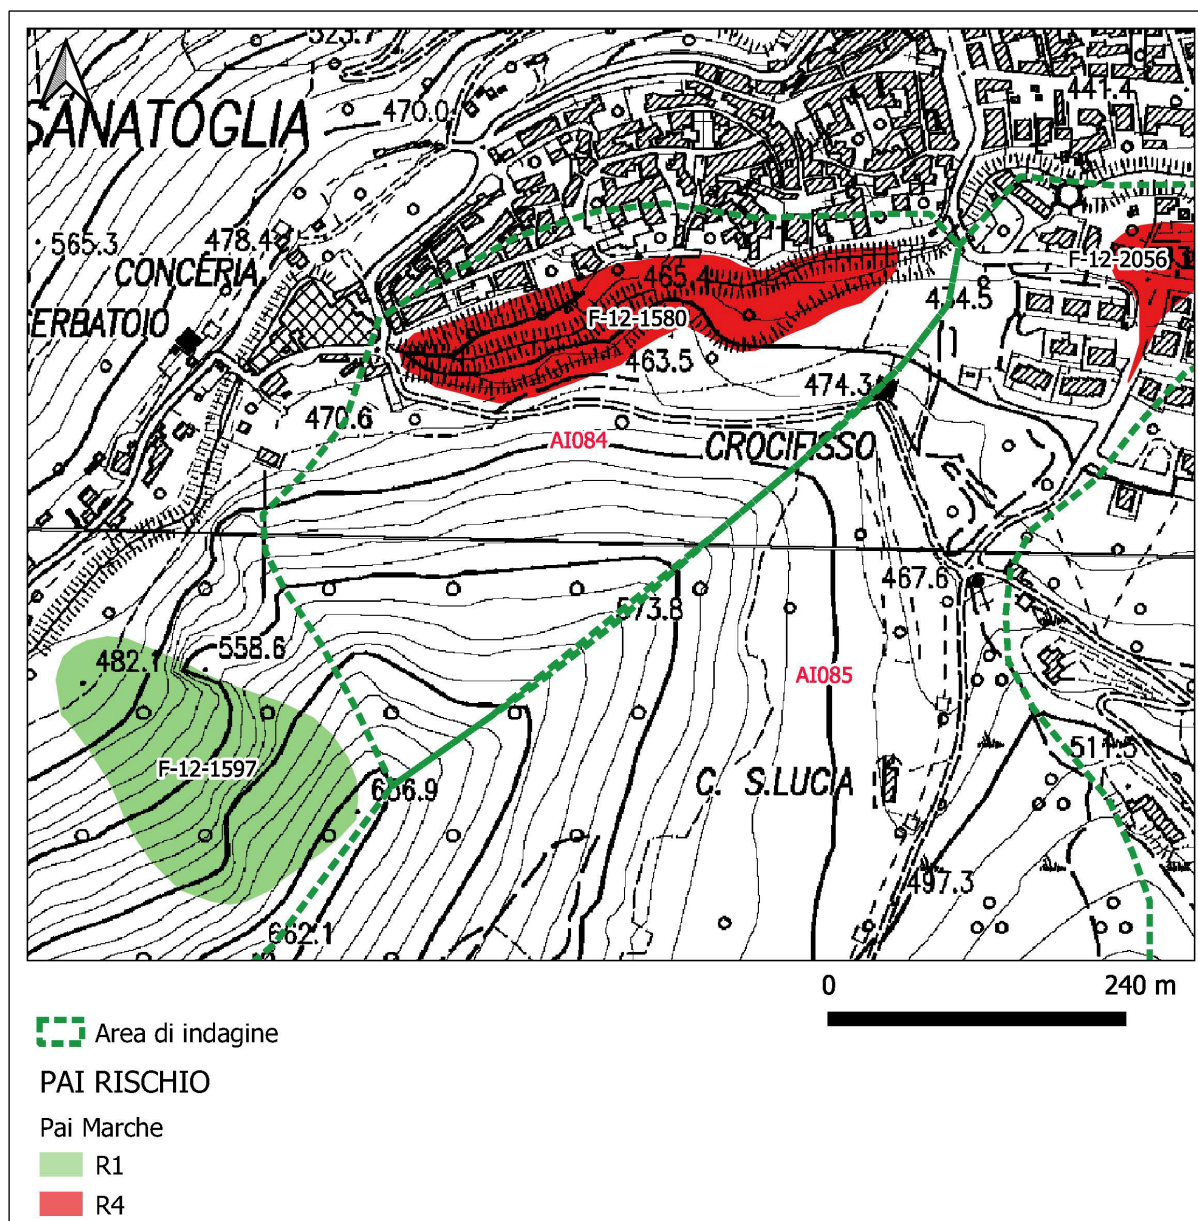
- Piano di Assetto Idrogeologico Vigente - RISCHIO

La frana è classificata a Rischio molto elevato (R4).

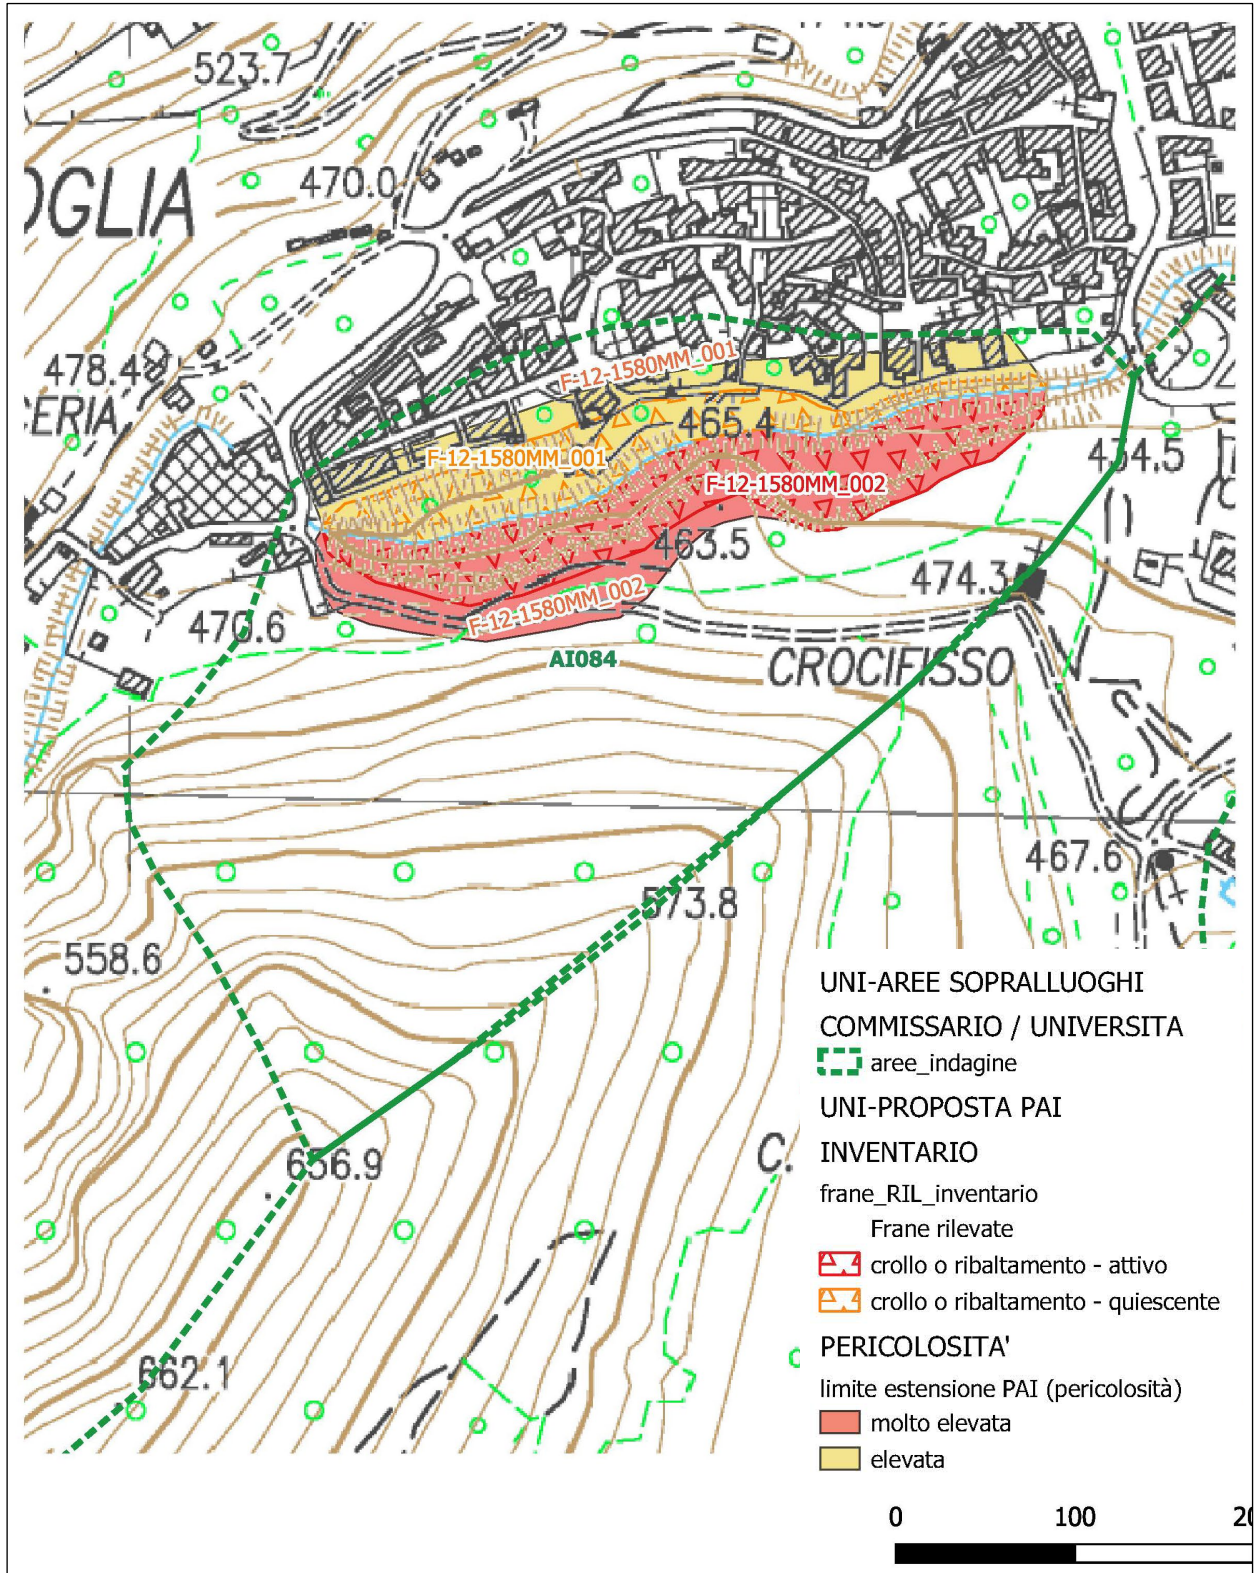
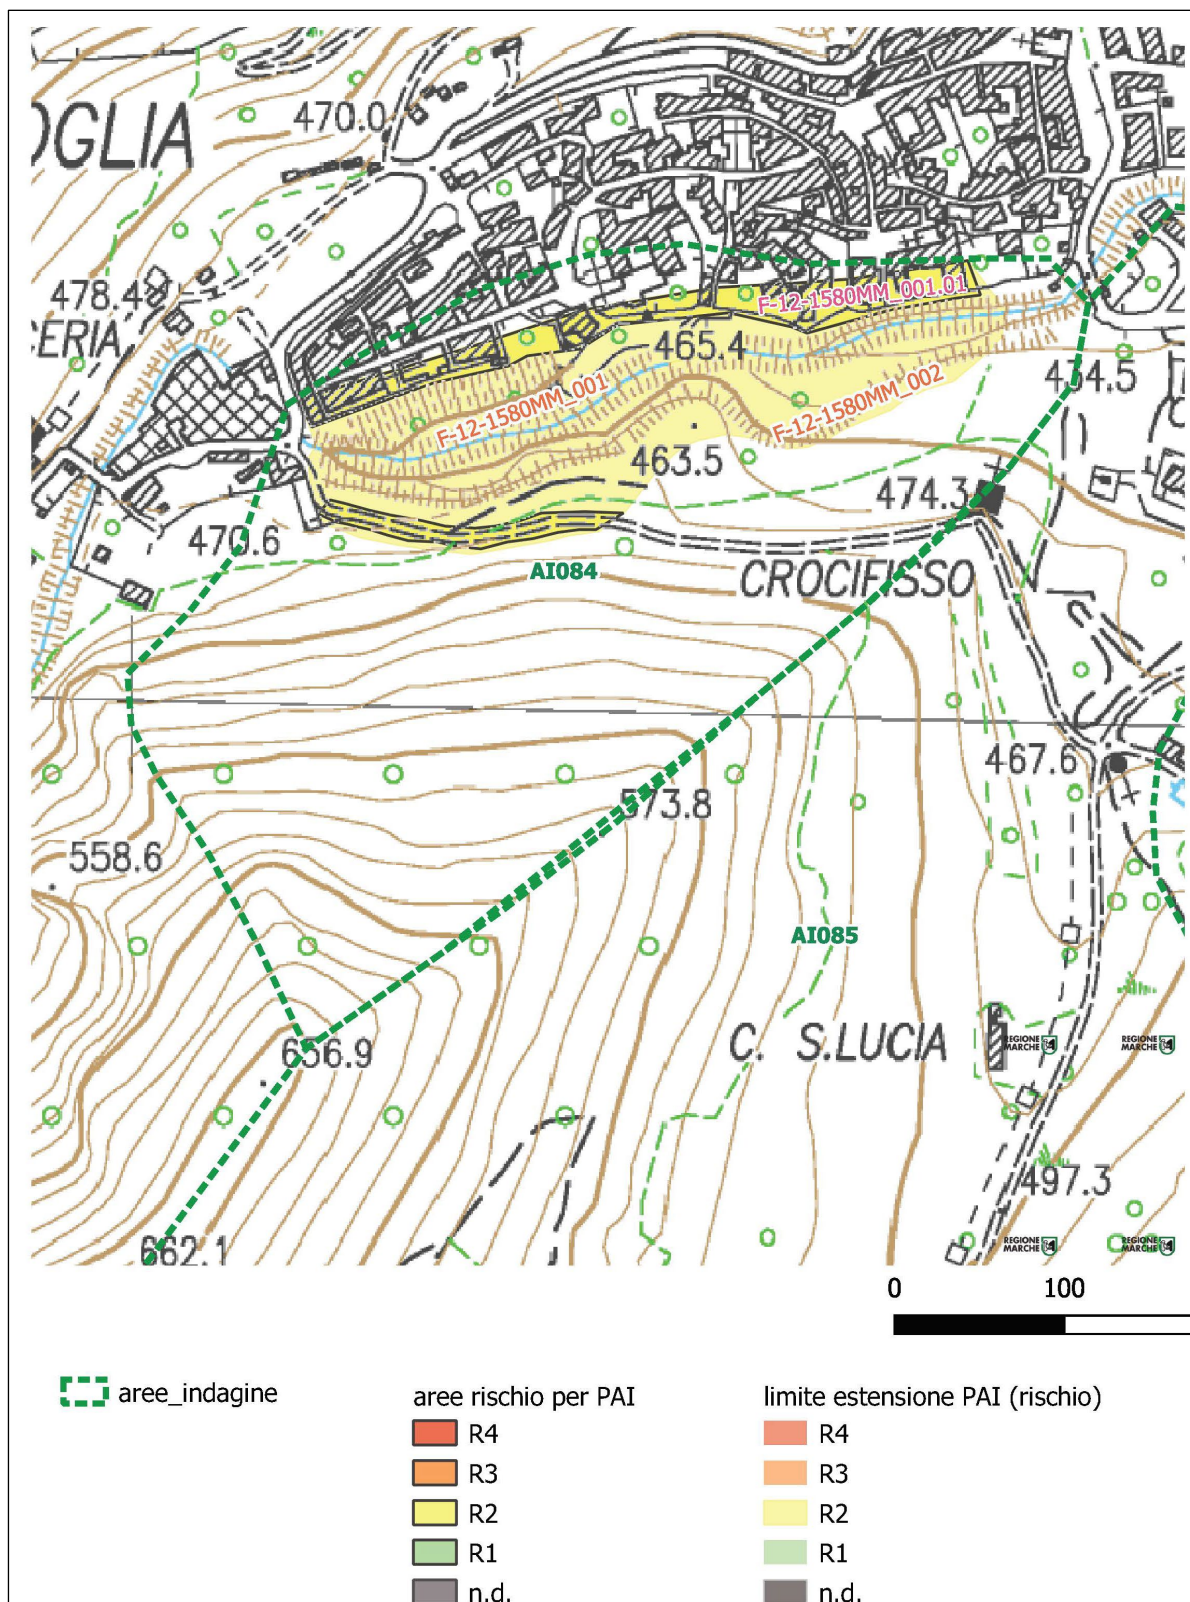
iii. **Proposta di riclassificazione pericolosità e rischio**

- **Frana F-12-1580MM_001: si propone un grado di Pericolosità elevato P3 e Rischio medio R2.**
- **Frana F-12-1580MM_002: restando invariata la Pericolosità molto elevata (P4), si propone un Rischio medio R2. Per entrambe le frane si mantiene invariato il limite areale.**
