COMUNE DI ESANATOGLIA (MC)

Località: PAGLIANO

RIPERIMETRAZIONE AREALI P3 E P4

- Relazione di sintesi -

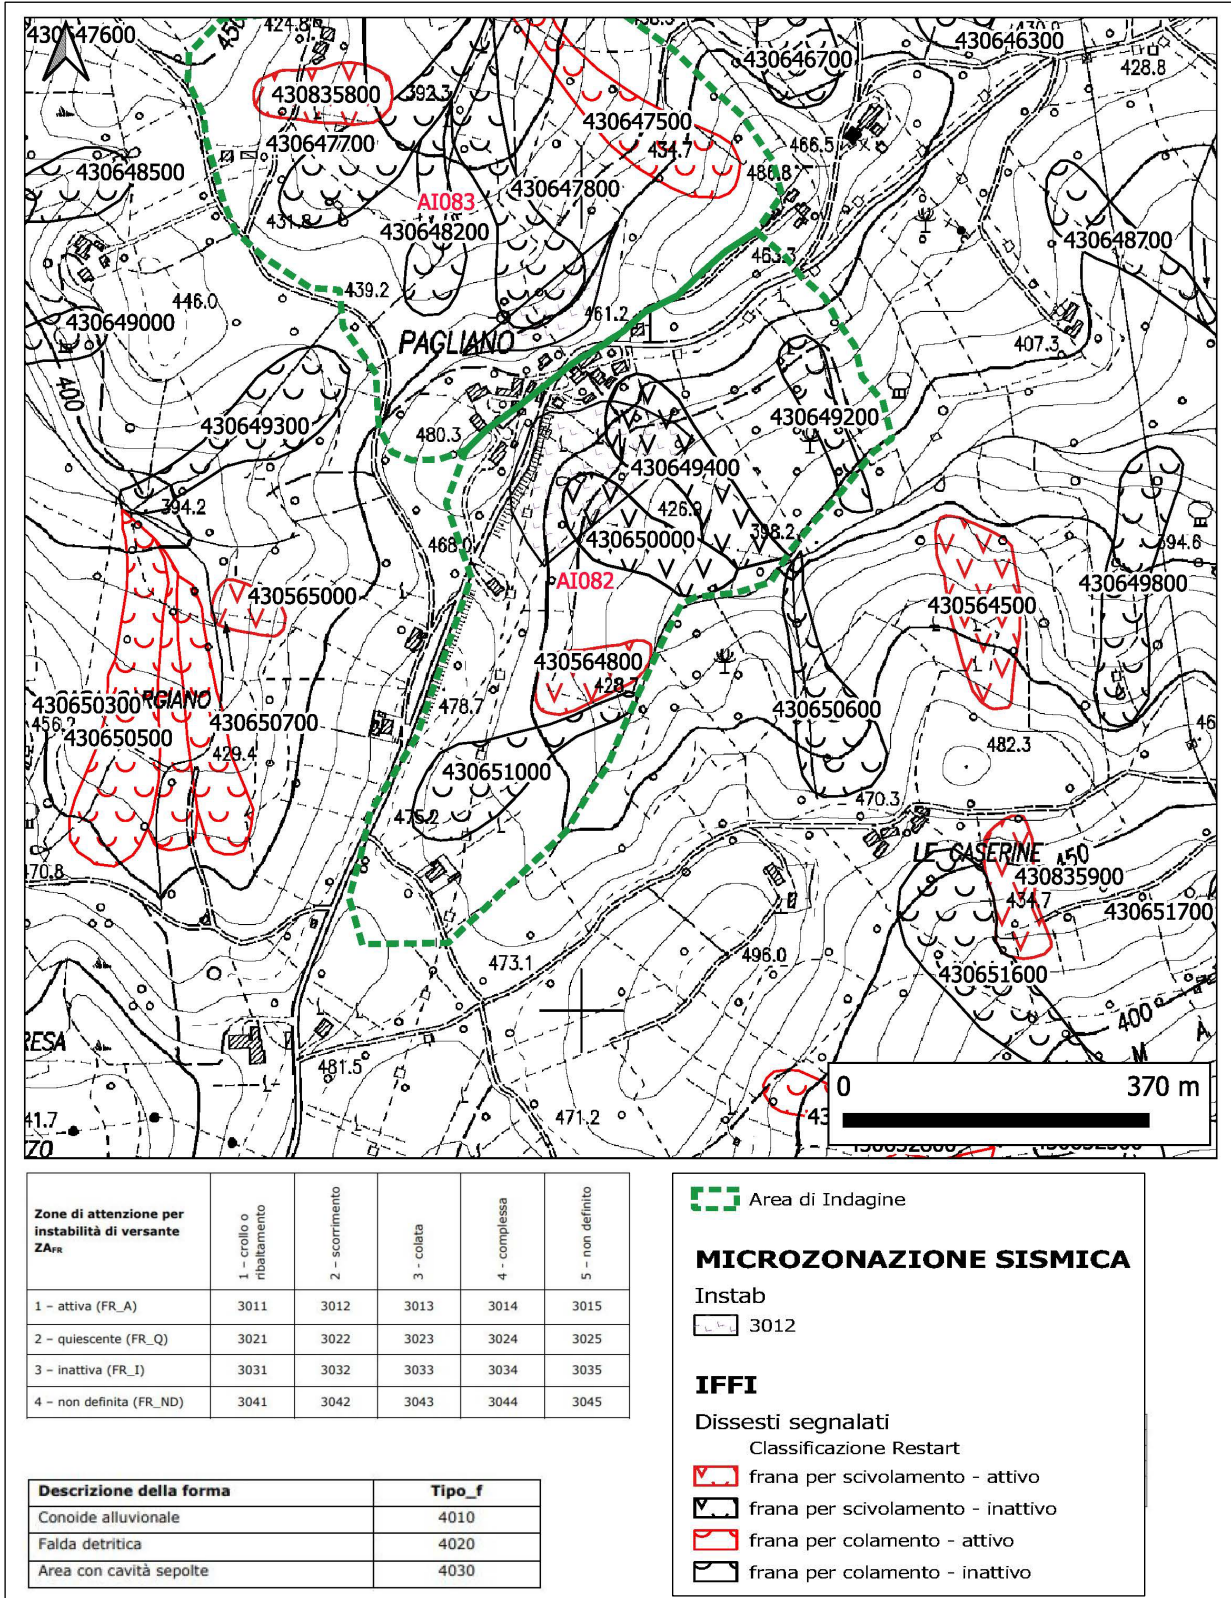
- IFFI e Microzonazione Sismica

I recenti studi di Microzonazione Sismica e la cartografia IFFI classificano i dissesti in oggetto come **frane di tipo scorrimento, attivo**.

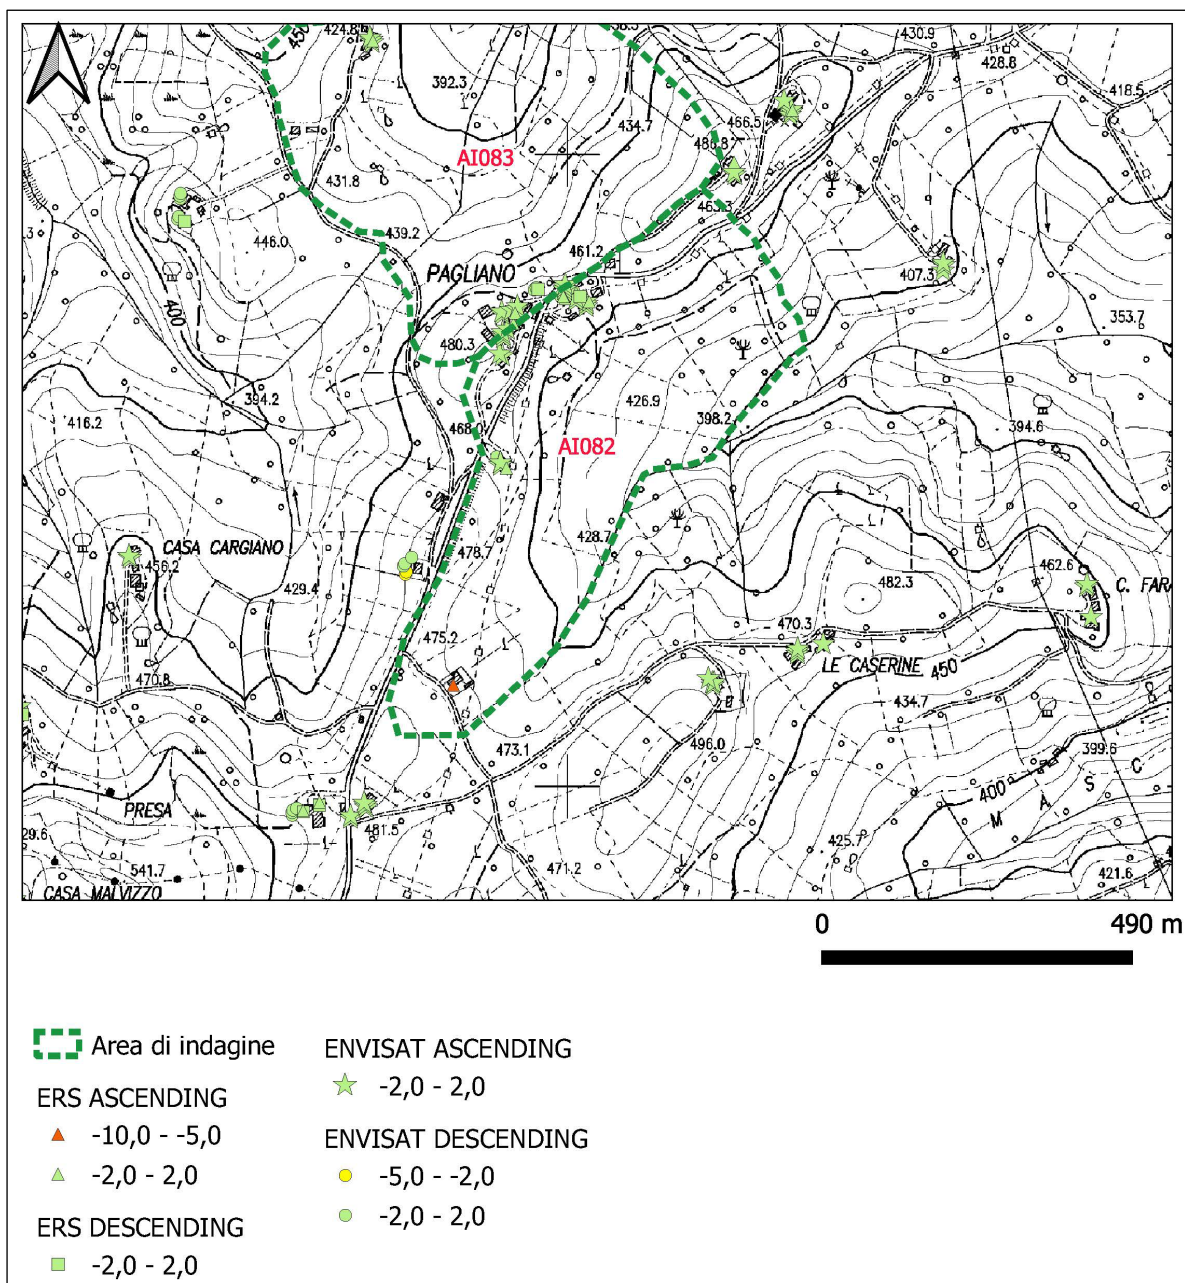
- Analisi satellitare

L'analisi satellitare non mostra indizi significativi di movimento.

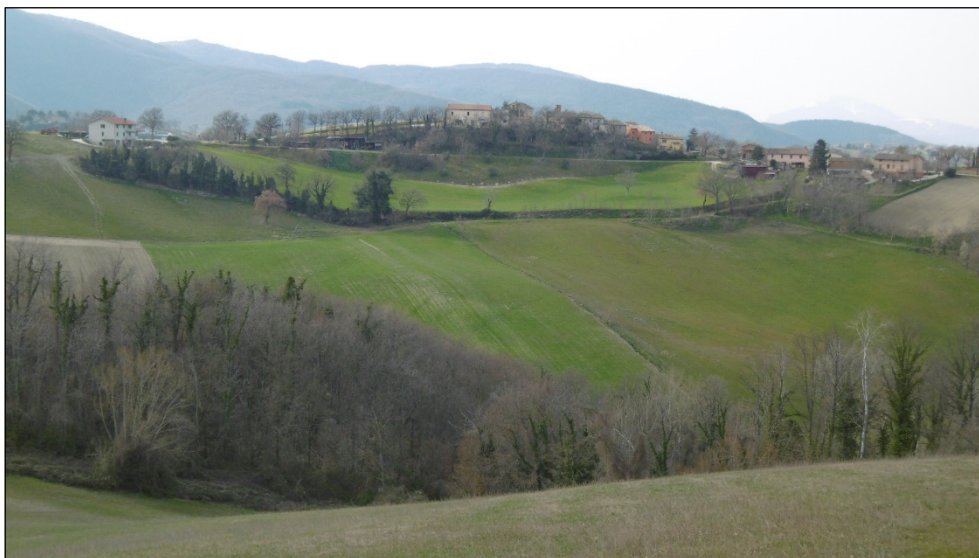
Frana F-12-1497: Panoramica dal versante in dissesto (vista da sud, loc. Le Caserine)

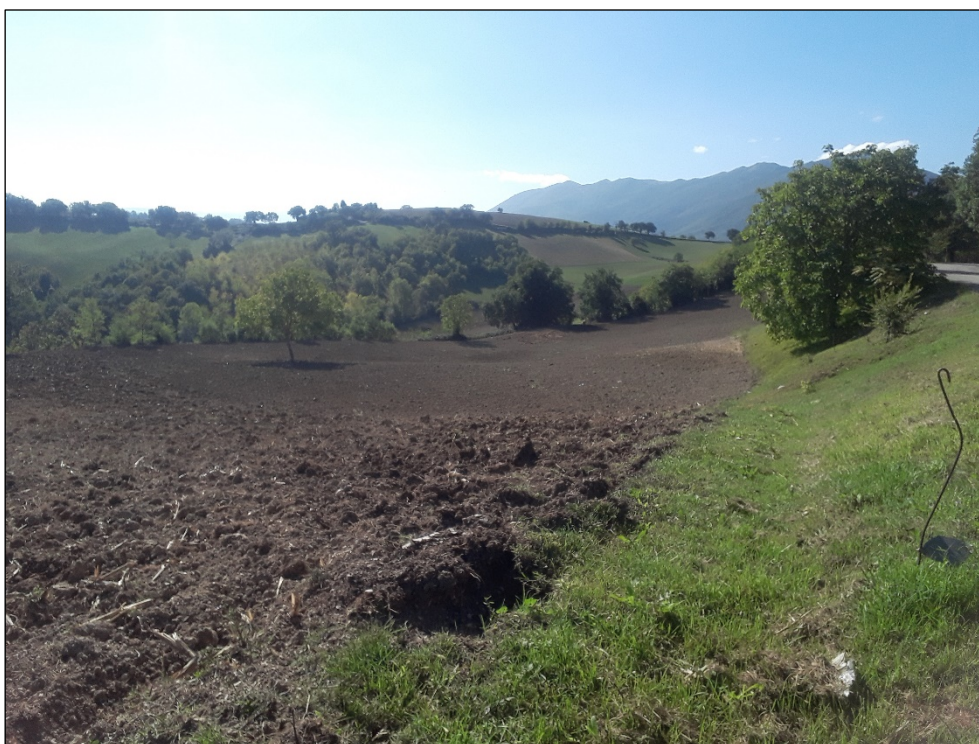
Frana F-12-1497: ripiano nella porzione sommitale del versante, a valle della strada comunale

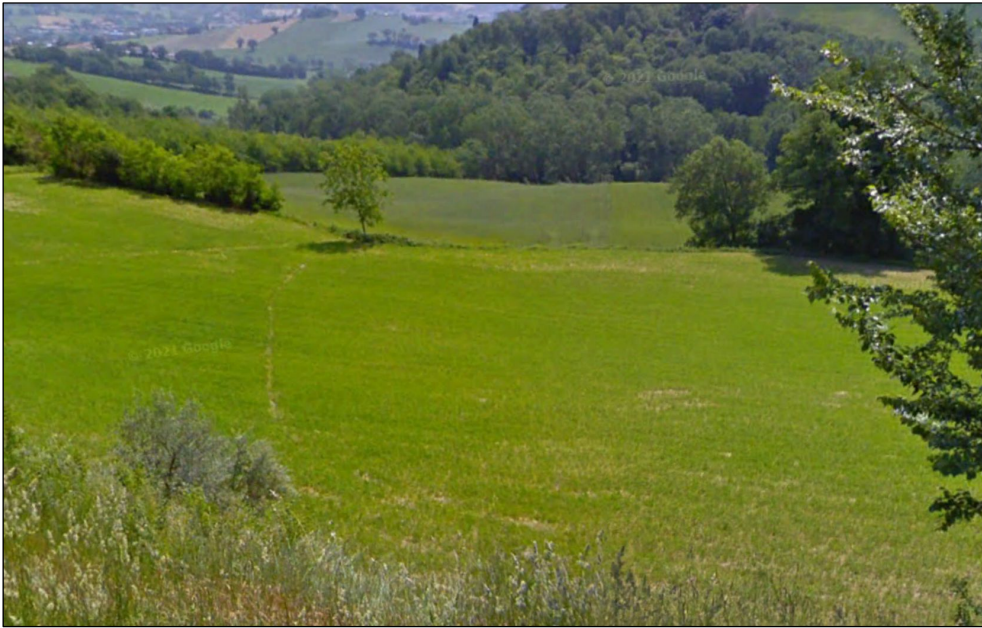
Frana F-12-1497: ripiano nella porzione sommitale del versante, a valle della strada comunale

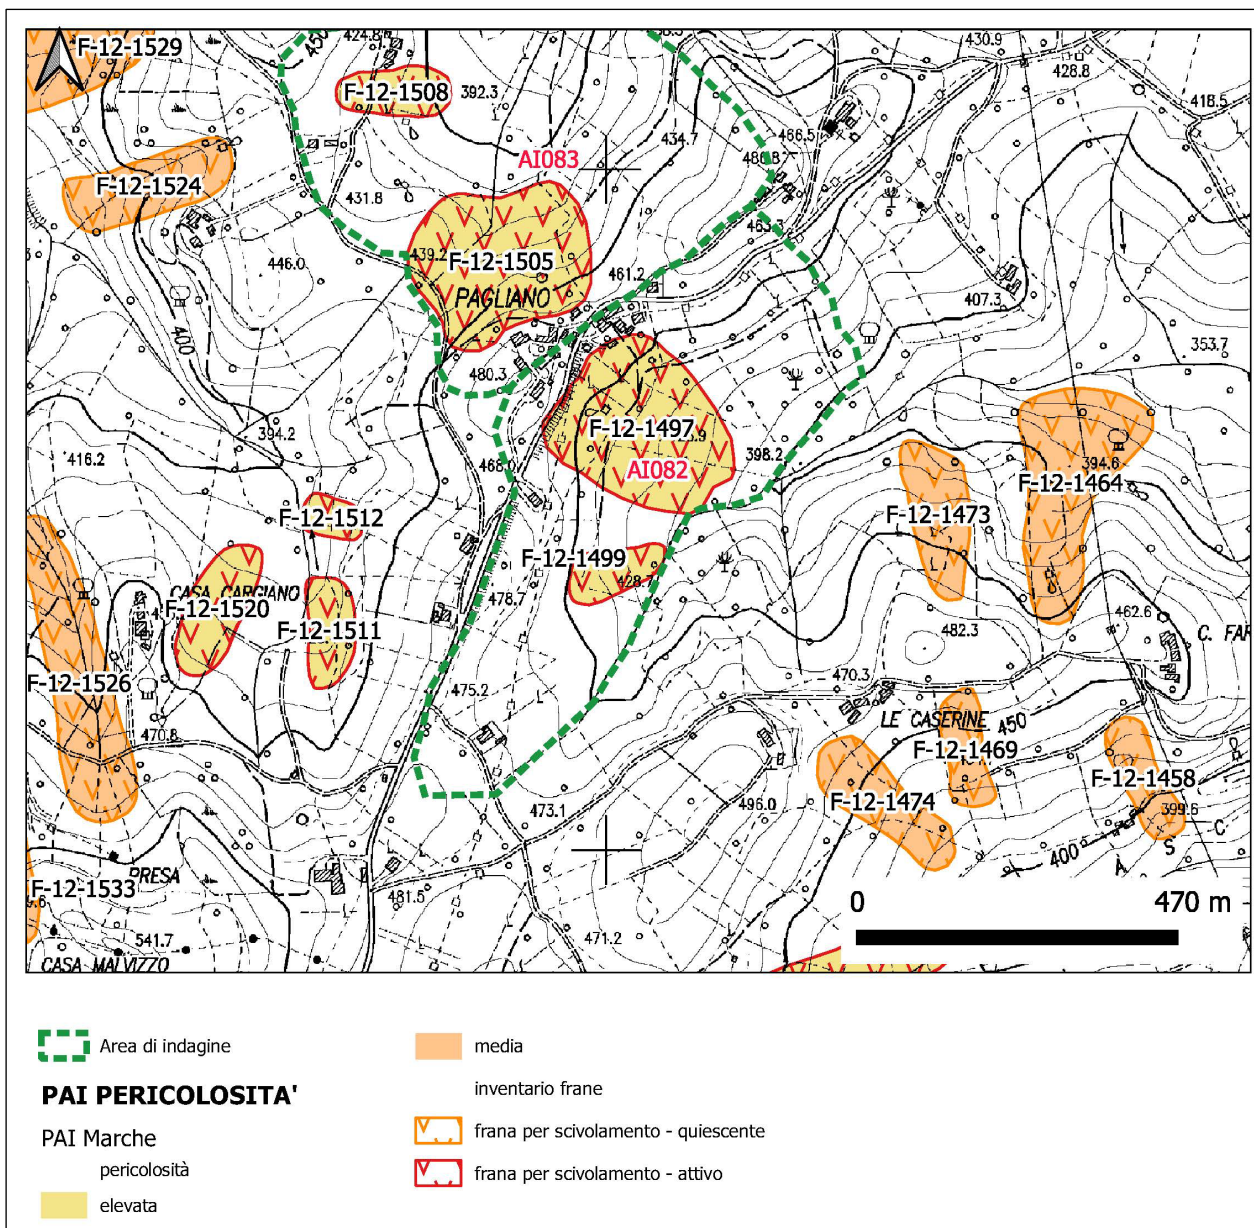
- Piano di Assetto Idrogeologico Vigente - PERICOLOSITA'

Le frane **F-12-1497** e **F-12-1499** sono classificate di tipo **scivolamento attivo**, a Pericolosità elevata (**P3**).

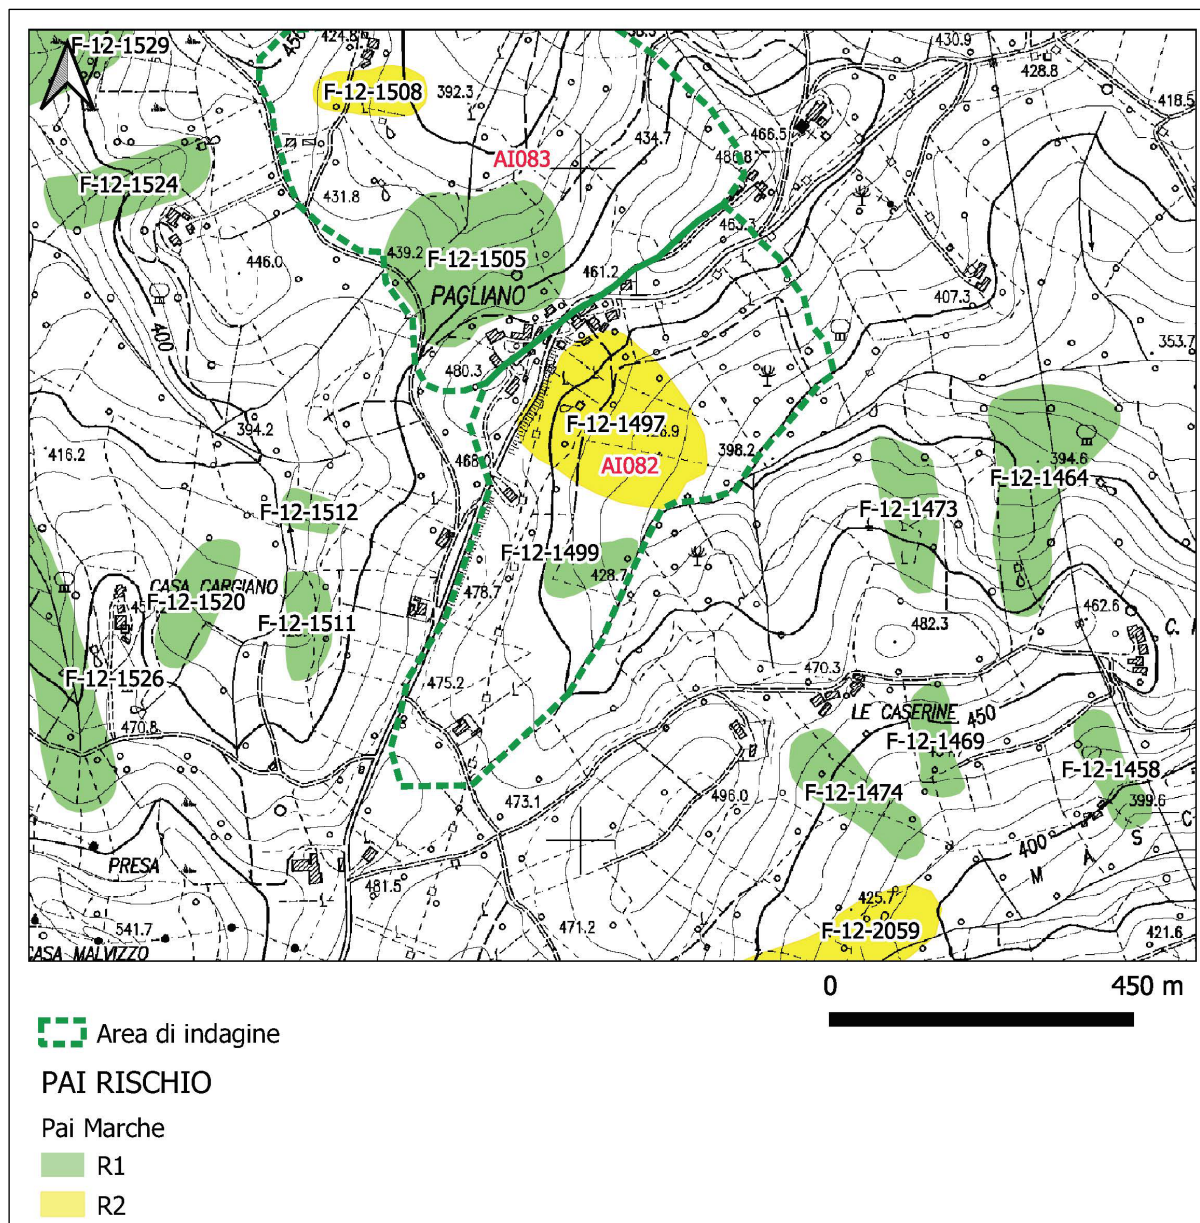
- Piano di Assetto Idrogeologico Vigente - RISCHIO

La frana **F-12-1497** è classificata a rischio medio (**R2**), mentre la frana **F-12-1499** a Rischio moderato (**R1**).

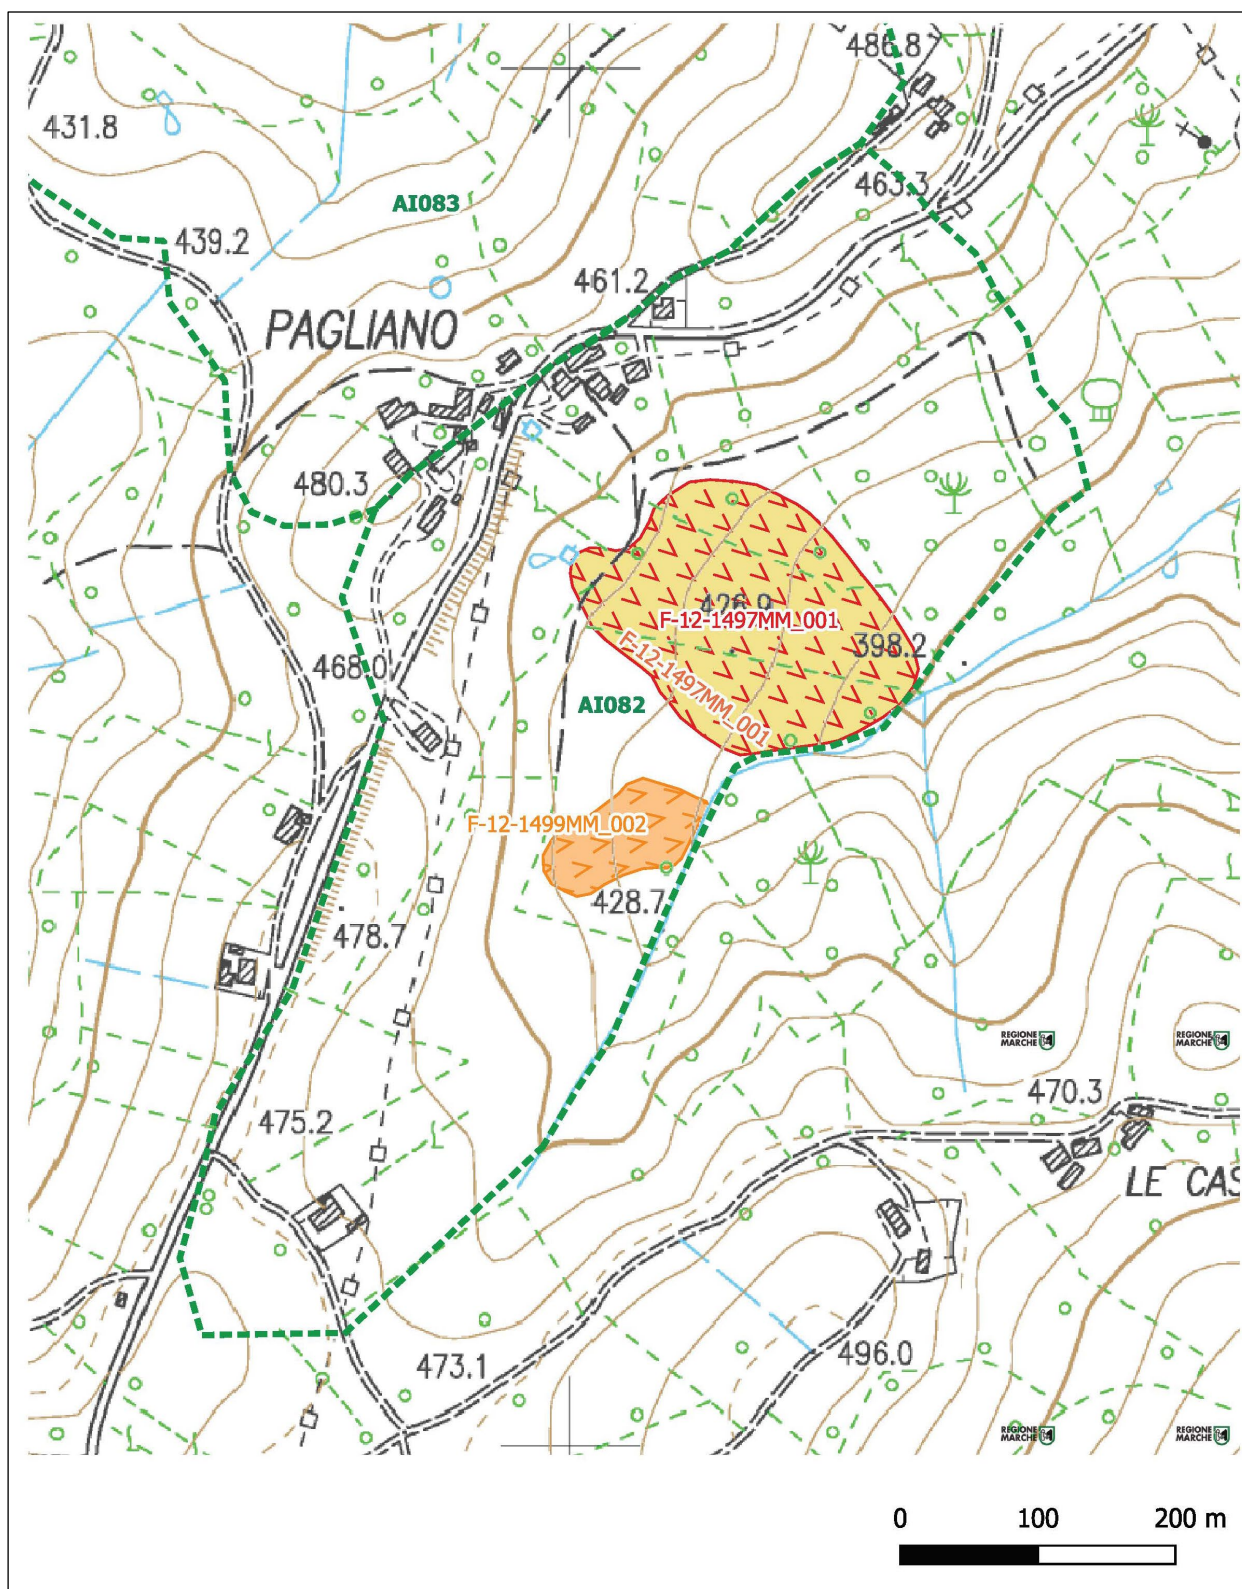
Si propone per il dissesto F-12-1497 un grado di pericolosità P3 (invariato), mentre per il dissesto F-12-1499 una diminuzione del grado di Pericolosità da P3 a P2; per entrambe si propone una leggera modifica del limite areale.

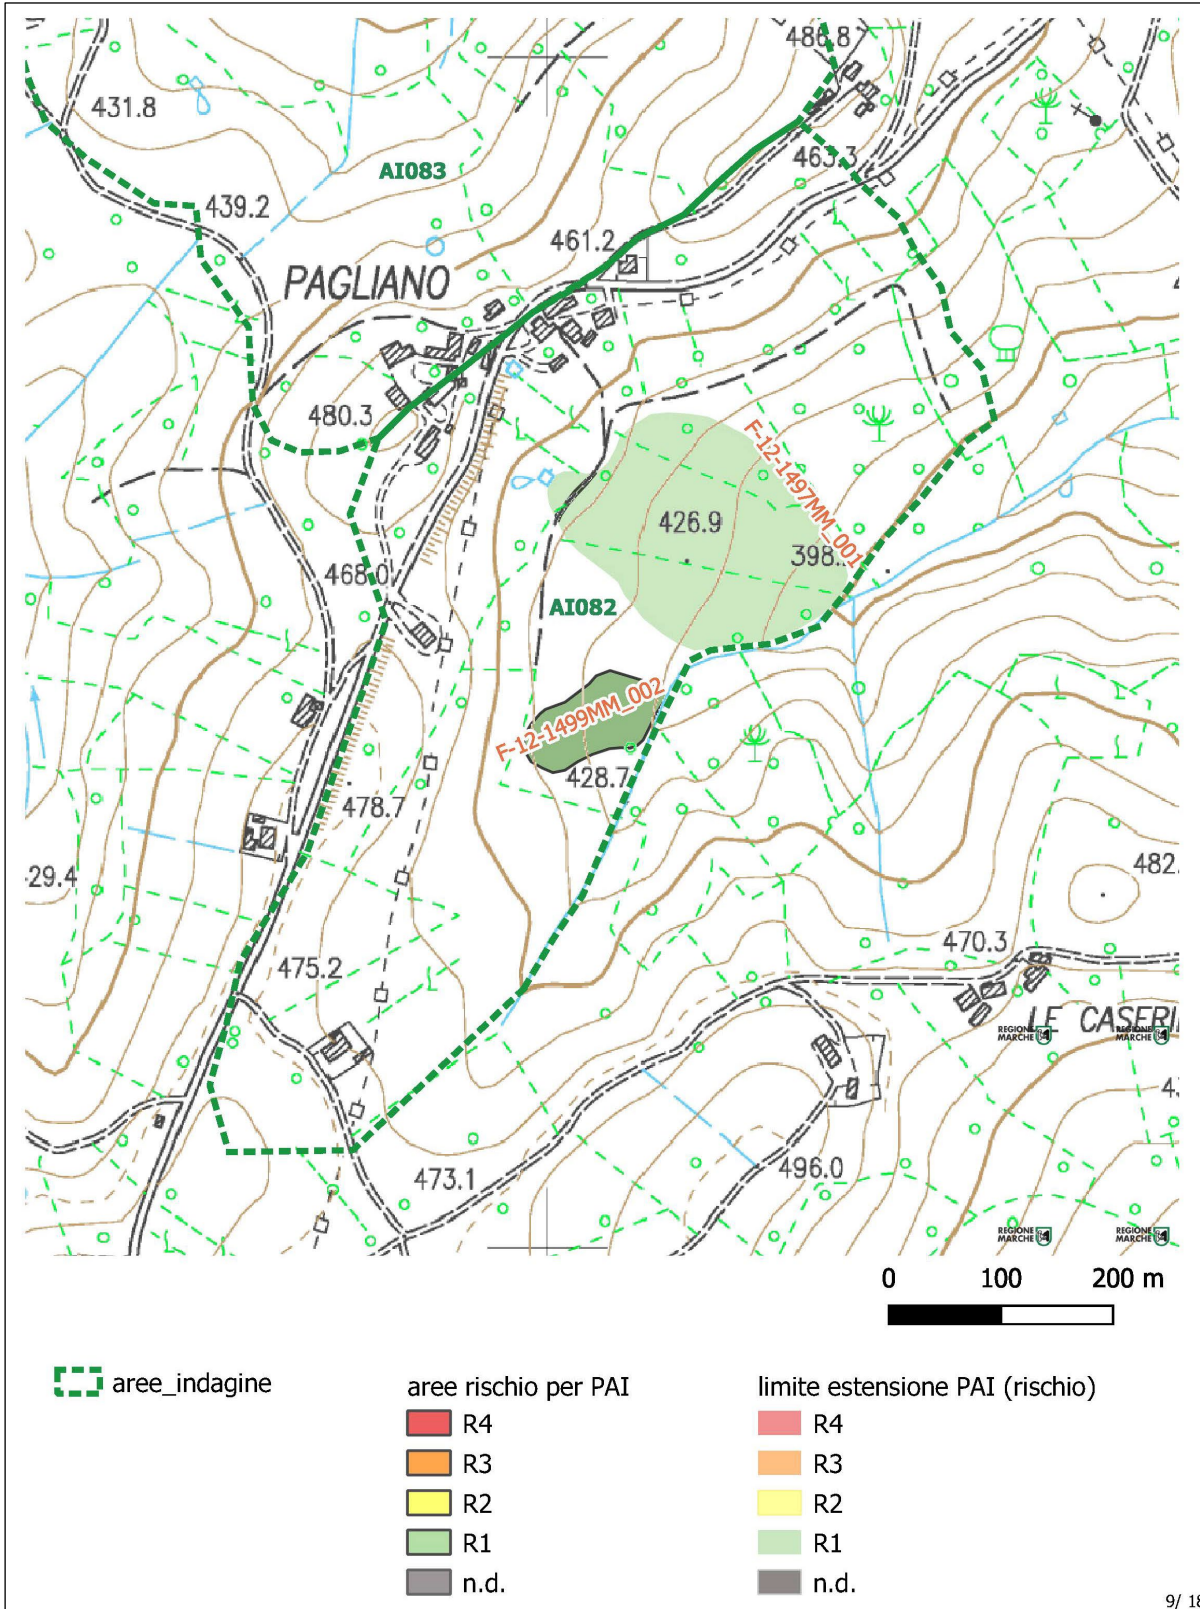
Per entrambe le frane si propone un grado di Rischio R1 (moderato).
