COMUNE DI ESANATOGLIA (MC)

Località: PAGLIANO

RIPERIMETRAZIONE AREALI P3 E P4

- Relazione di sintesi -

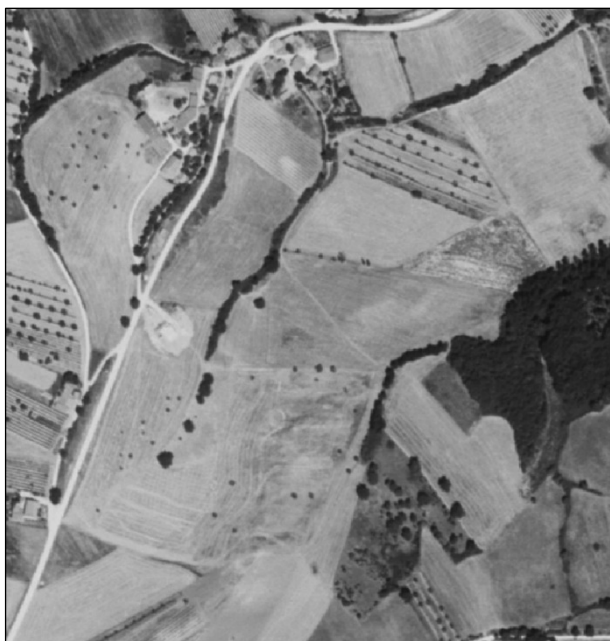
Foto aerea anno 1988 (da Port. Cart. Naz.)

L'analisi diacronica di queste foto mostra indizi di dissesto in gran parte del versante e in particolare nei settori medio e inferiore.
