COMUNE DI ESANATOGLIA (MC)

Località: PAGLIANO

RIPERIMETRAZIONE AREALI P3 E P4

- Relazione di sintesi -

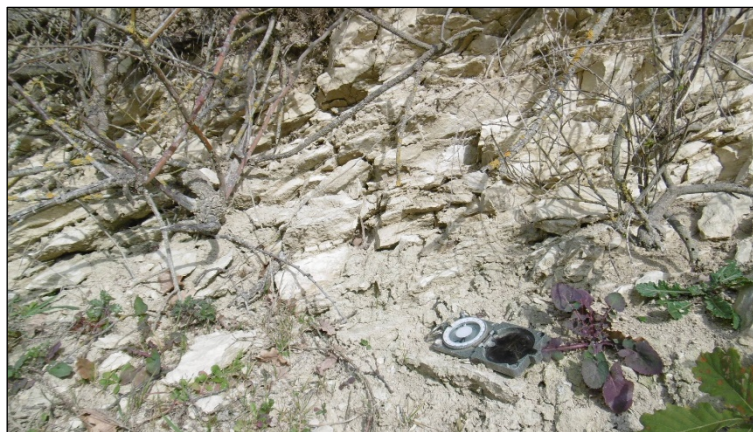
L'area in esame ricade quasi totalmente sulla Formazione dello *Schlier*, costituita da alternanze in strati sottili di marne, marne calcaree e calcari marnosi, di colore grigio-biancastro, sovente caratterizzati da intenso clivaggio (Foto A), in struttura anticlinale con asse a direzione appenninica (circa NNO-SSE).

Foto A - Formazione dello *Schlier*, marnoso-calcareo, in strati sottili, affiorante a sud-ovest del nucleo storico di Pagliano
