Regione	Comune	Località	Rilevatori
MARCHE	ESANATOGLIA	PAGLIANO

ID: AI083

Università: UNICAM

Censimento dissesti rilevati

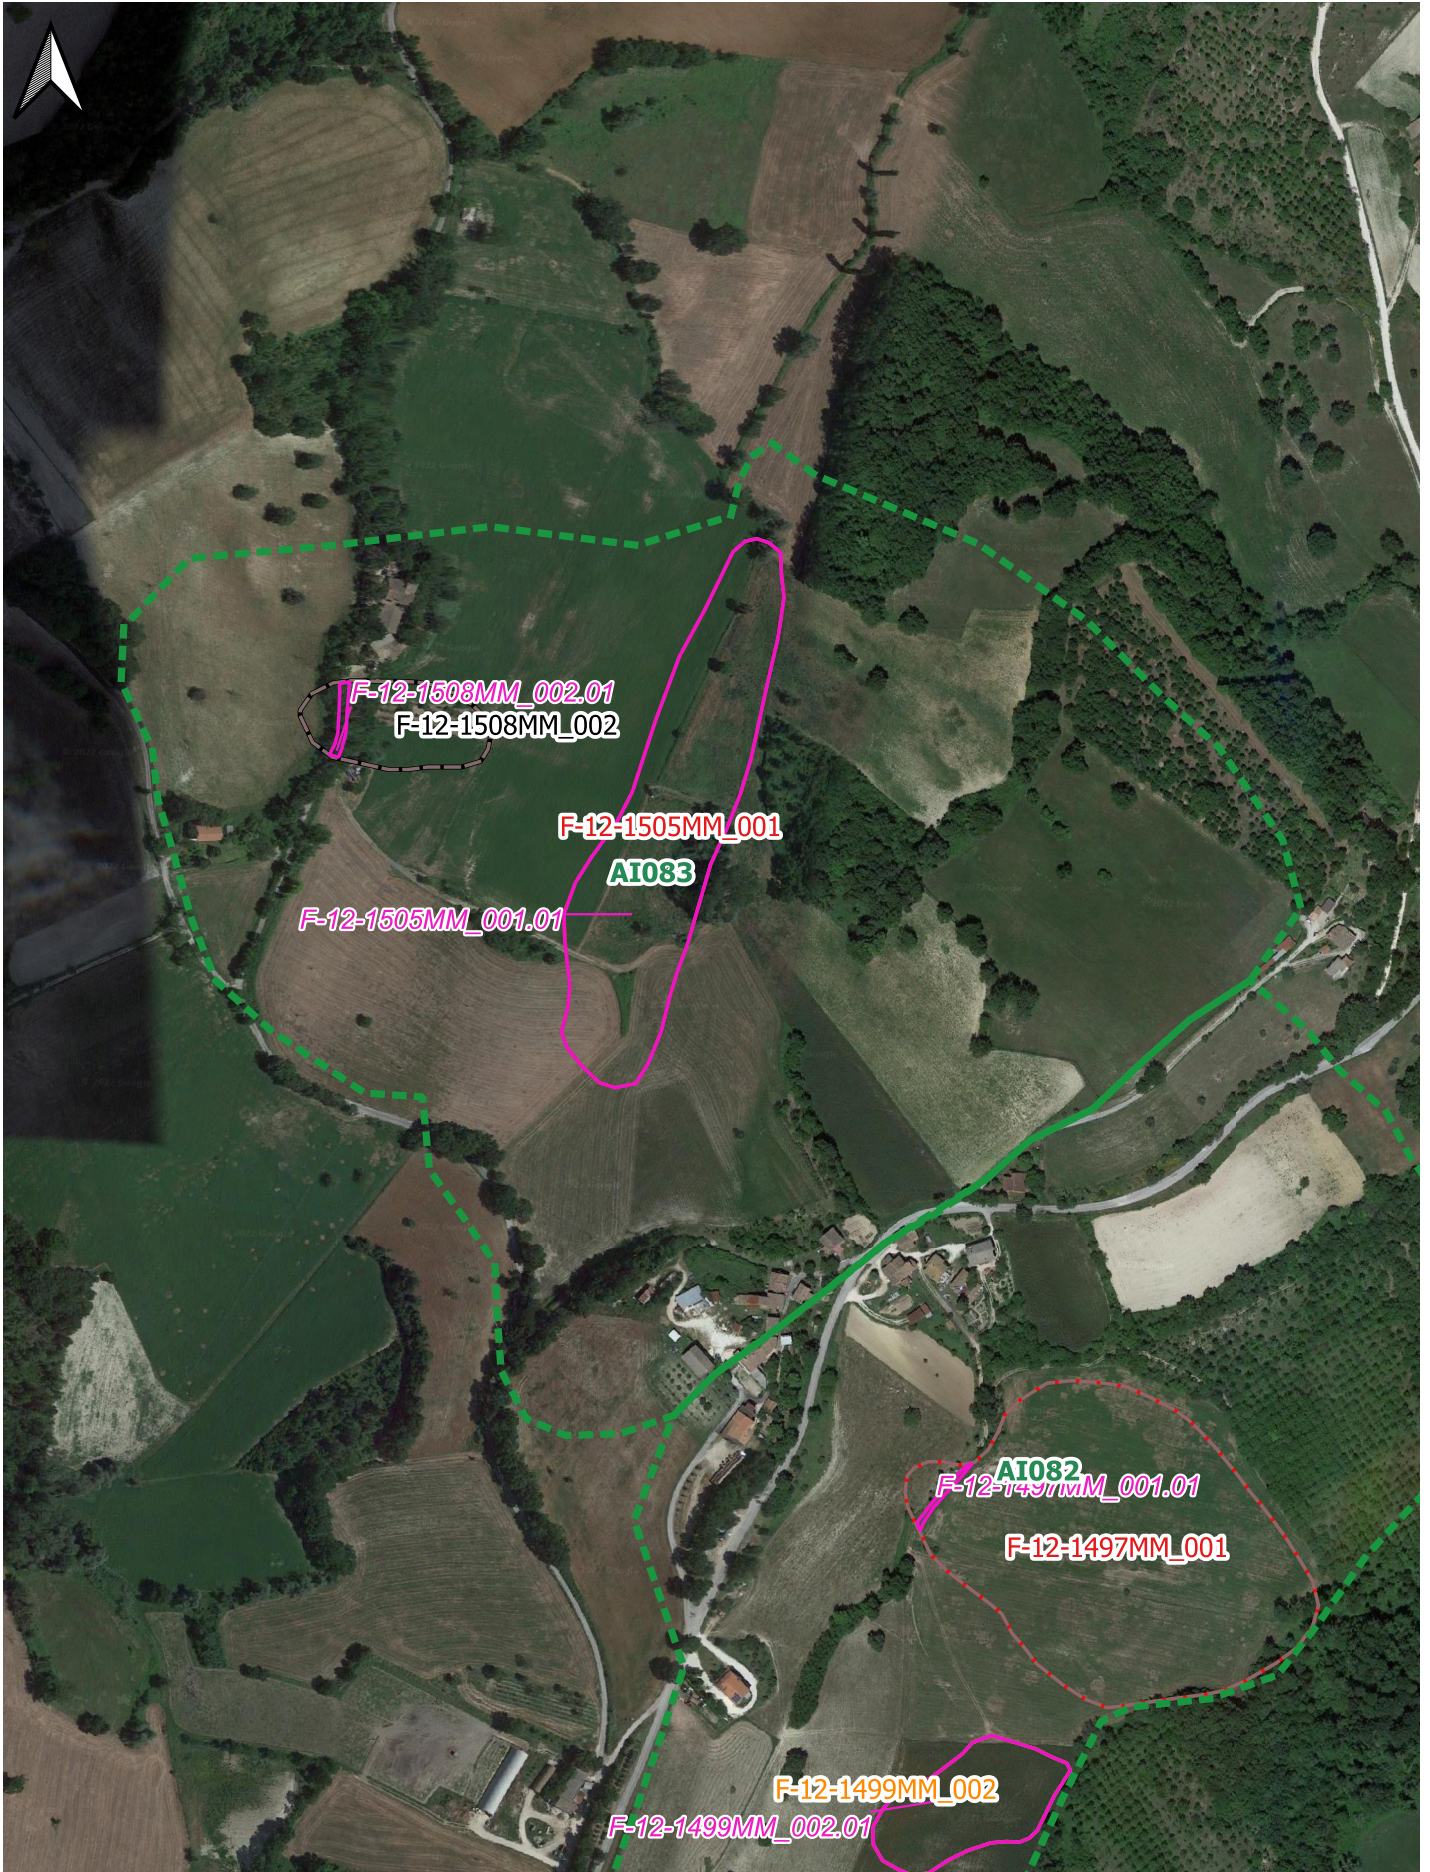
Elementi Restart rilevati su immagine satellitare

A seguito del sopralluogo, sono riportati solamante i perimetri dei dissesti rilevati in campagna con le relative aree di potenziale sviluppo.

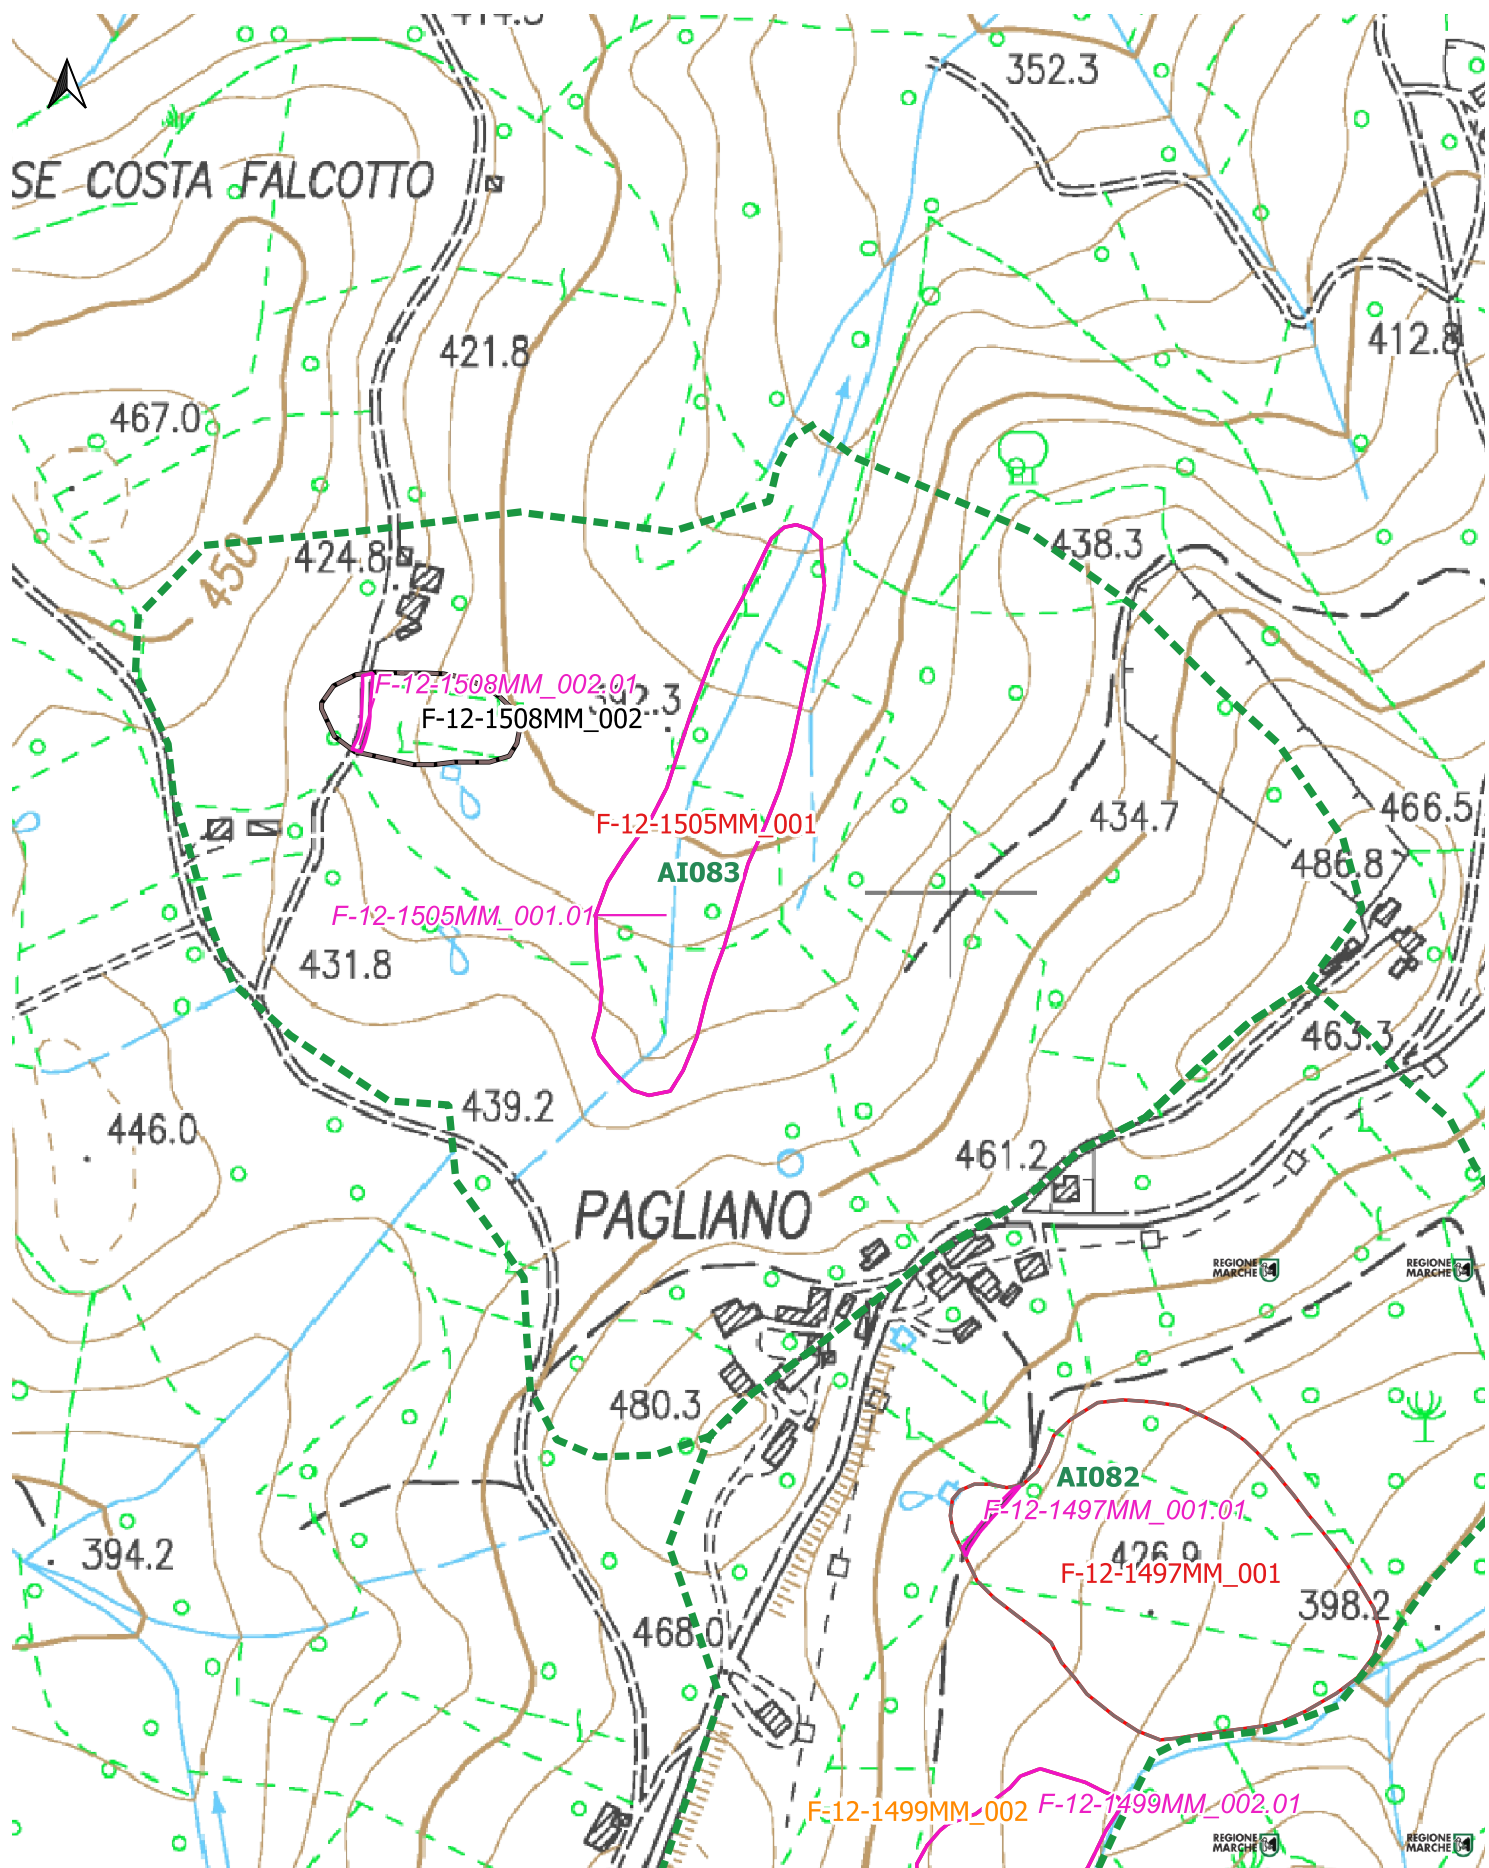
Elementi Restart rilevati su ctr

F-12-1505MM_001: Frana di tipo scorrimento che coinvolge la coltre colluviale limoso-argillosa poggiate sul substrato marnoso dello Schlier. La frana è classificabile attiva e caratterizzata da velocità bassa.

F-12-1508MM-002: Frana di tipo scorrimento rotazionale che coinvolge la coltre colluviale limoso-sabbiosa poggiate sul substrato marnoso dello Schlier. La frana è stabilizzata artificialmente.

Per il dissentito con codice F-12-1505MM_001 si propone di mantenere lo stesso livello di pericolosità P3 e abbassare il livello di rischio a R1, modificandone il limite areale.

Per il dissentito con codice F-12-1508MM-002 si propone di riclassificarlo da P3-R2 a P1-R1.
