COMUNE DI ESANATOGLIA (MC)

RIPERIMETRAZIONE AREALI P3 E P4

Frana PAI: F-12-1580

- Relazione di sintesi -

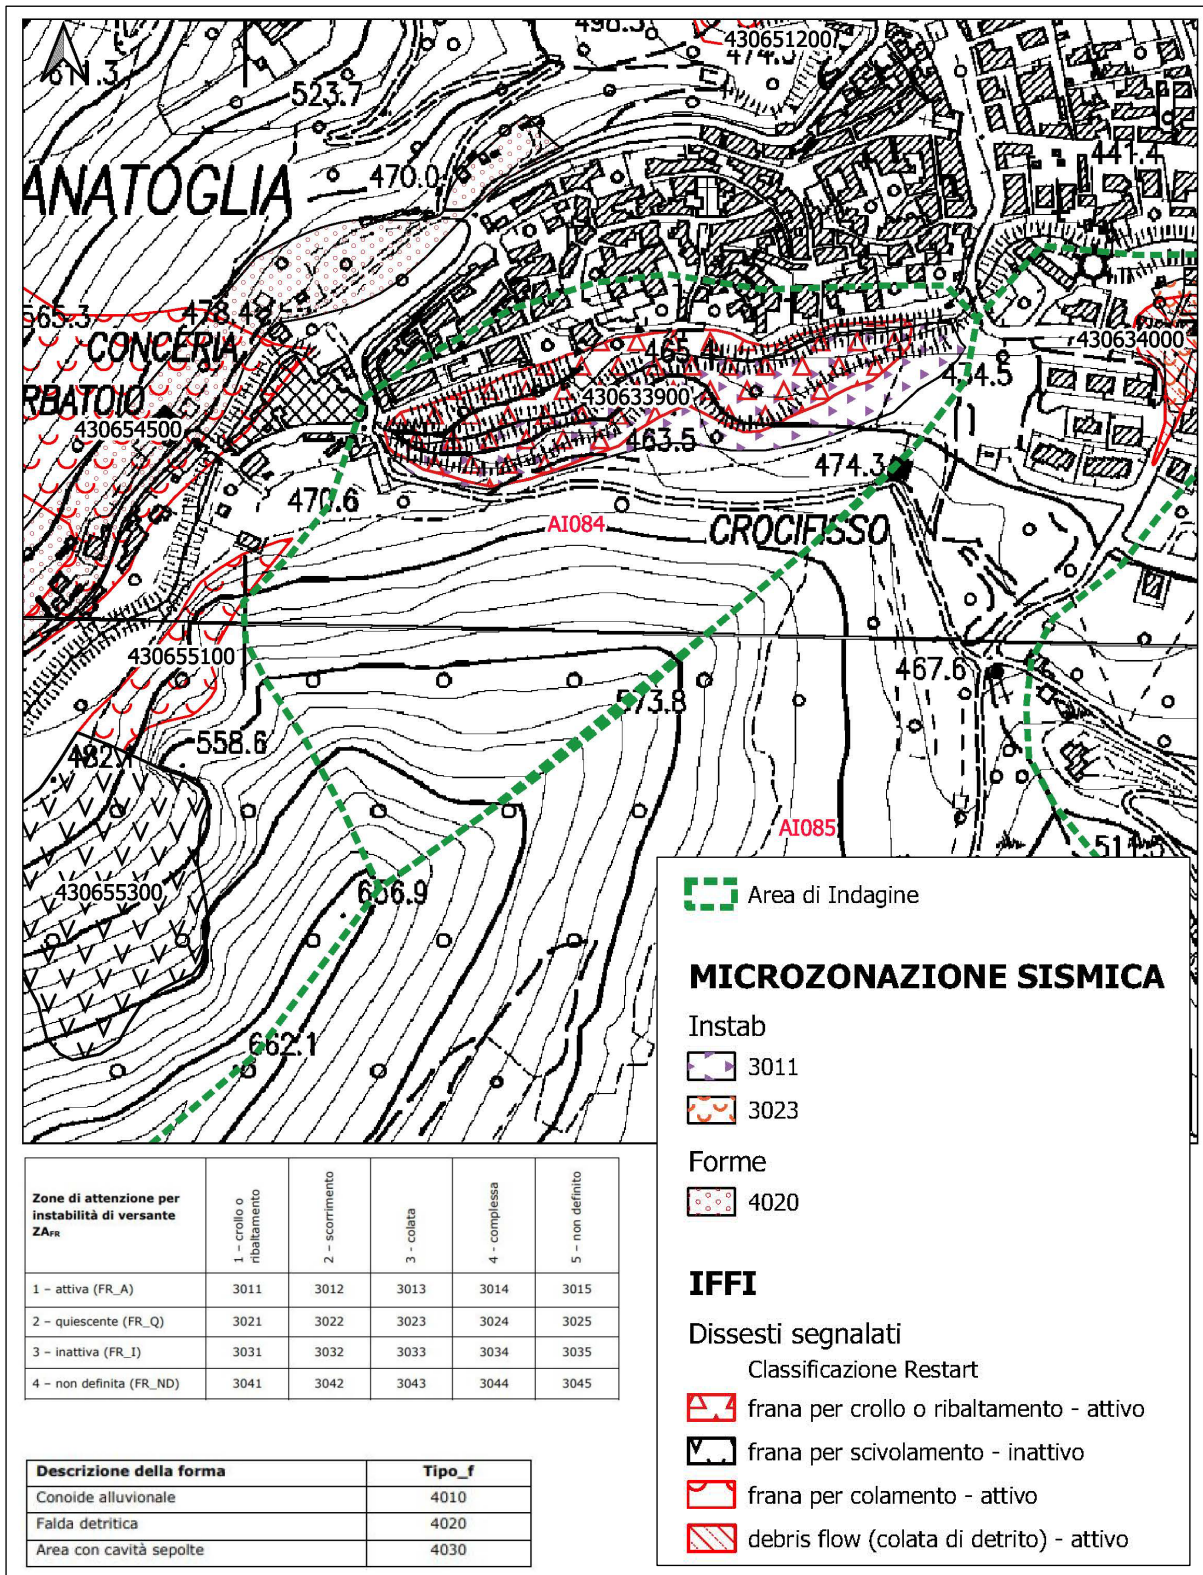
- IFFI e Microzonazione Sismica

I recenti studi di Microzonazione Sismica, così come la cartografia IFFI, riportano una frana di tipo **crollo o ribaltamento, attivo**.

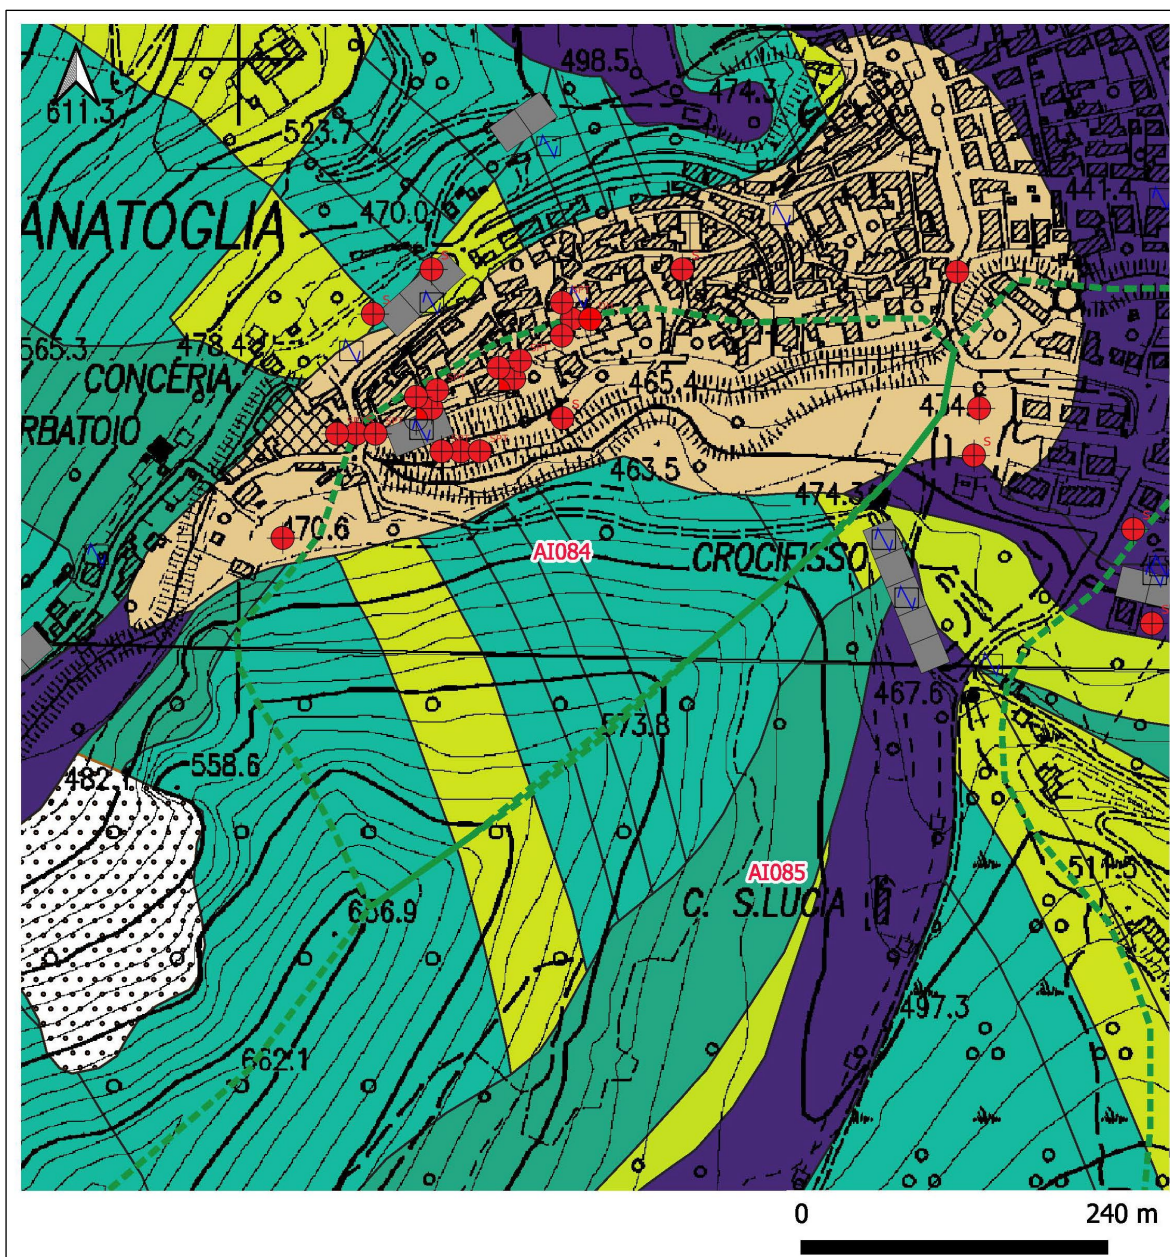
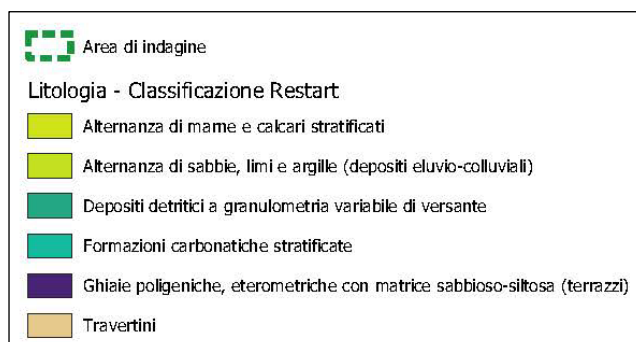
- Litologia

L'area in esame interessa un deposito di travertino di notevole spessore, poggiante su ghiaie sabbiose alluvionali, per uno spessore complessivo pari a circa 40,0 – 45,0 m; il locale substrato è costituito dalle Formazioni calcareo-marnose della Scaglia bianca, Scaglia rossa e Scaglia variegata, in strati con immersione N80 e pendenze comprese tra 60 e 80°.

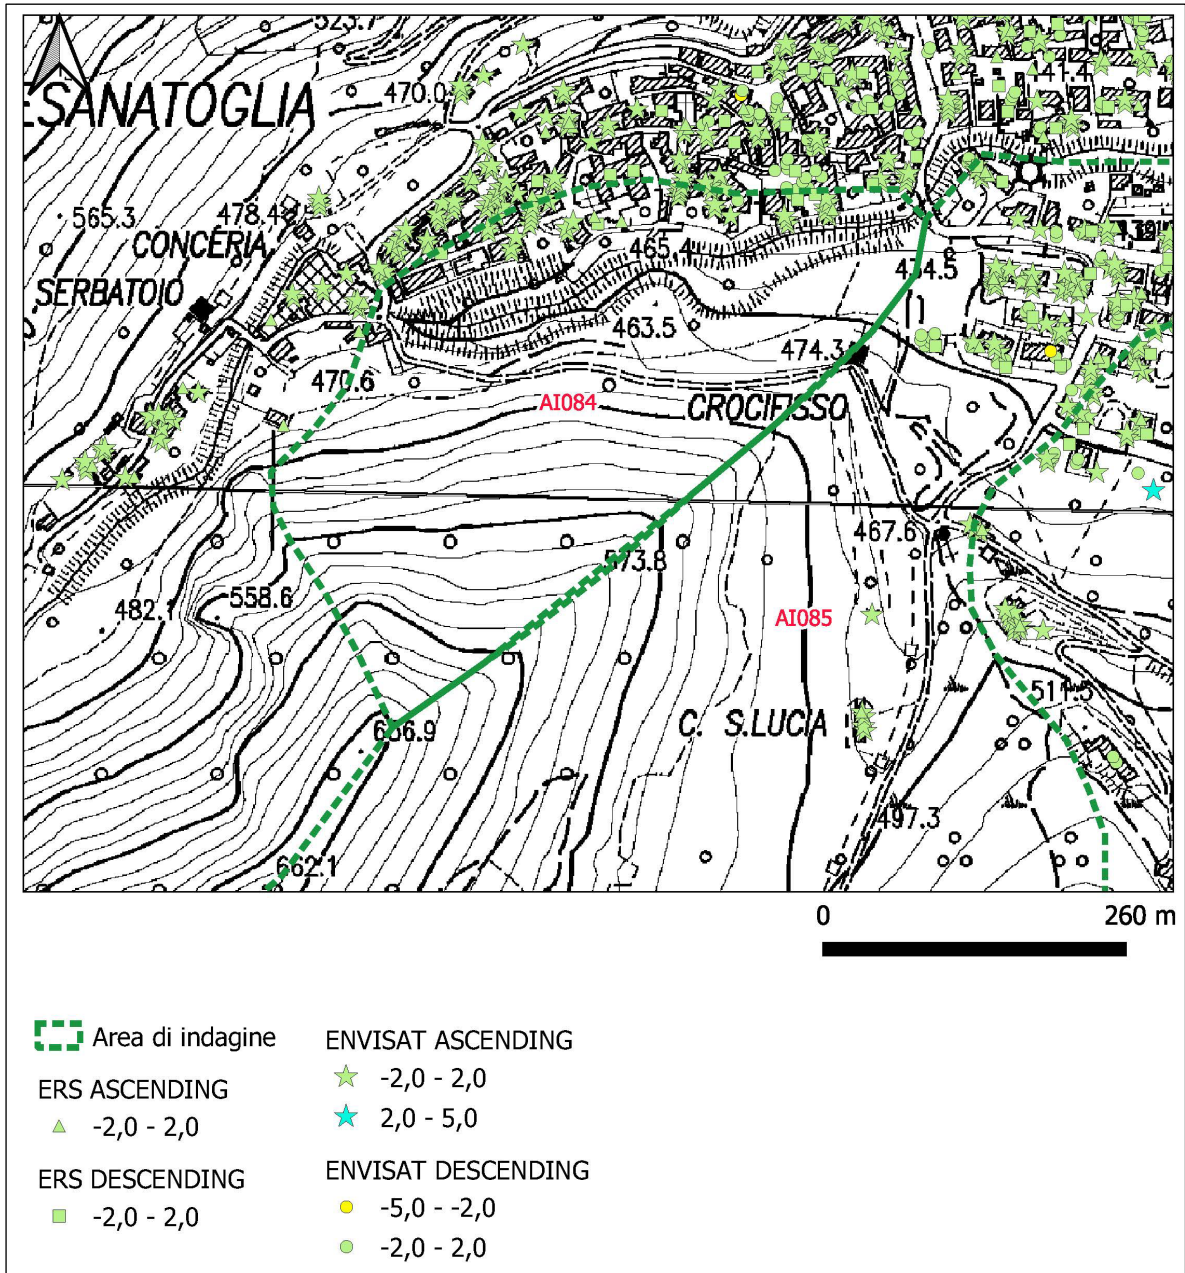
- Analisi satellitare

L'analisi satellitare non mostra indizi significativi di movimenti dell'area.

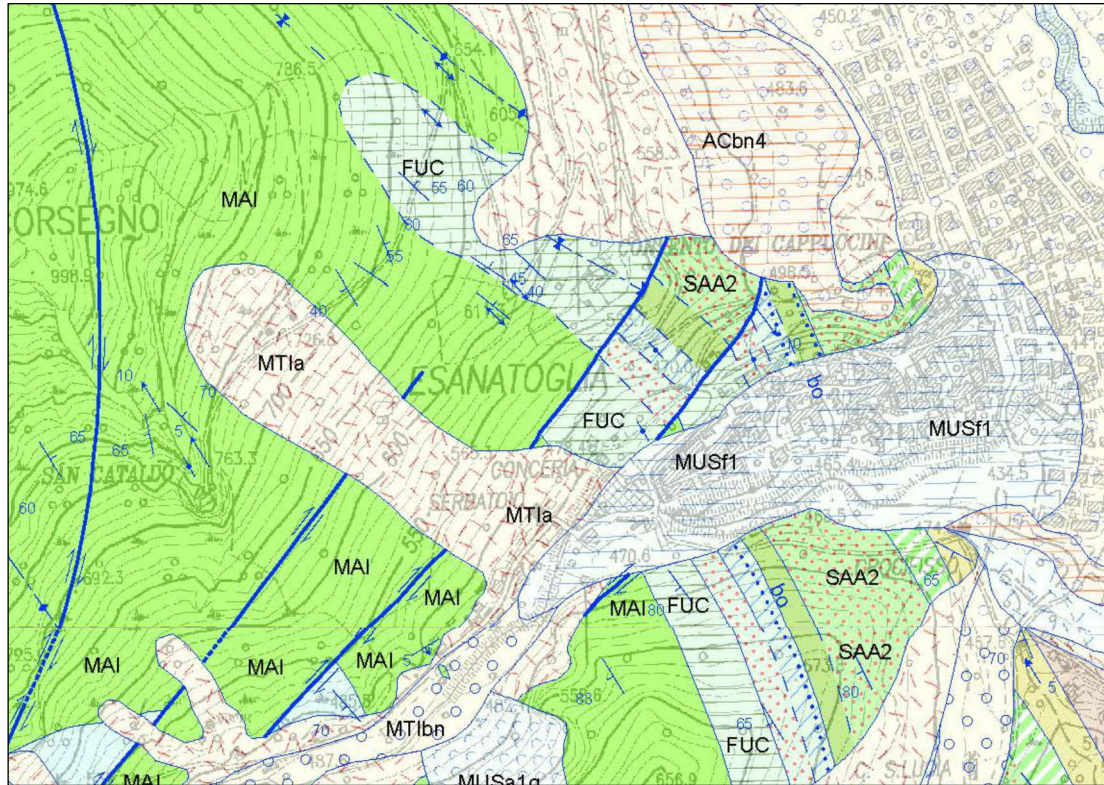
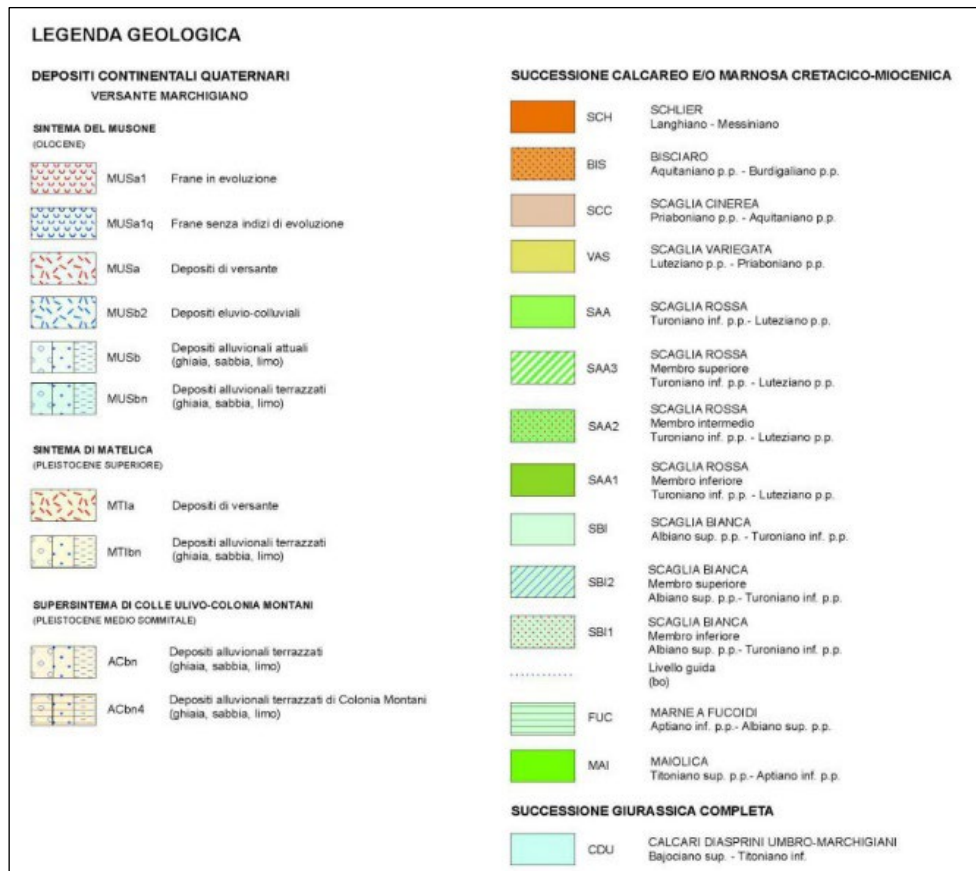
Carta Geologica Regionale - Progetto CARG (Sez. 301120 Esanatoglia, Sez. 301160 Vasconi)

L'area in esame è caratterizzata dalla presenza di un deposito alluvionale di travertino, riferibile all'Olocene, dello spessore di circa 20,0 metri. In generale, trattasi di travertino litoide, costituito da concrezioni di CaCO_3 deposte su supporti vegetali, a geometria molto irregolare, con intercalazioni di livelli sabbioso-limosi calcarei (travertino sciolto), in strati medio sottili. Al di sotto di tale unità è presente un deposito alluvionale prevalentemente ghiaioso-sabbioso, riferibile al Pleistocene superiore, dello spessore anch'esso di circa 20,0 metri. La copertura detritica ha uno spessore complessivo di circa 40,0 – 45,0 metri e insiste sul substrato litoide, rappresentato dalle Formazioni della Scaglia bianca, della Scaglia rossa e della Scaglia variegata, prevalentemente calcaree e calcareo-marnose, di età cretacico-oligocenica. Gli strati presentano un'immersione N80 e pendenze di 60°- 80° E.

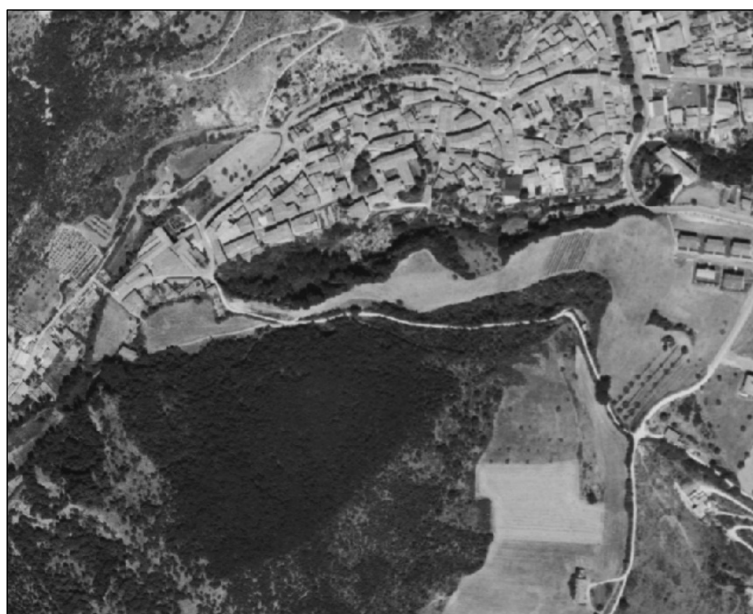
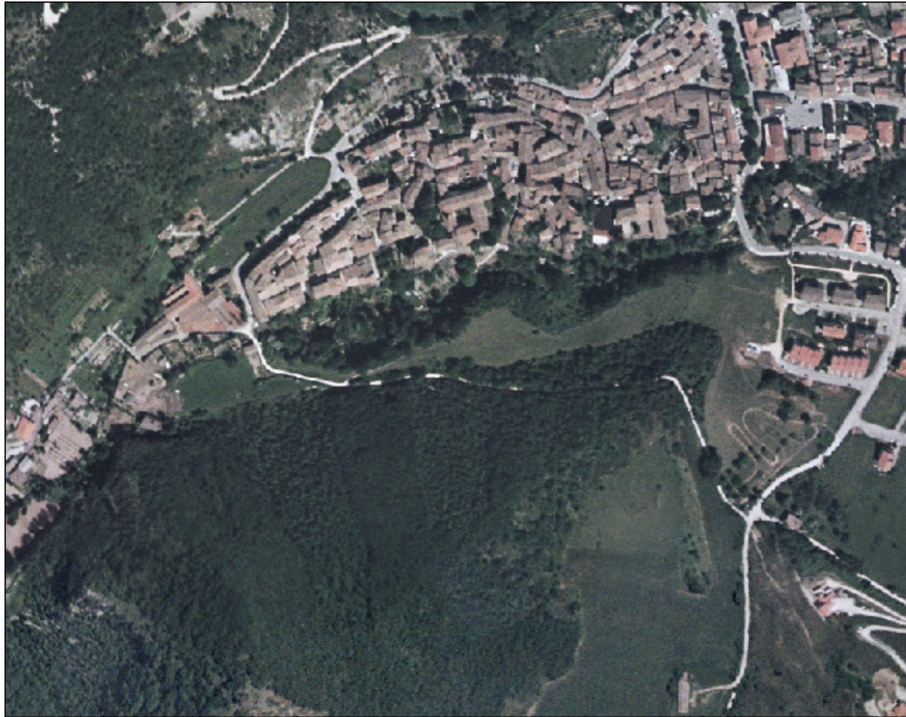
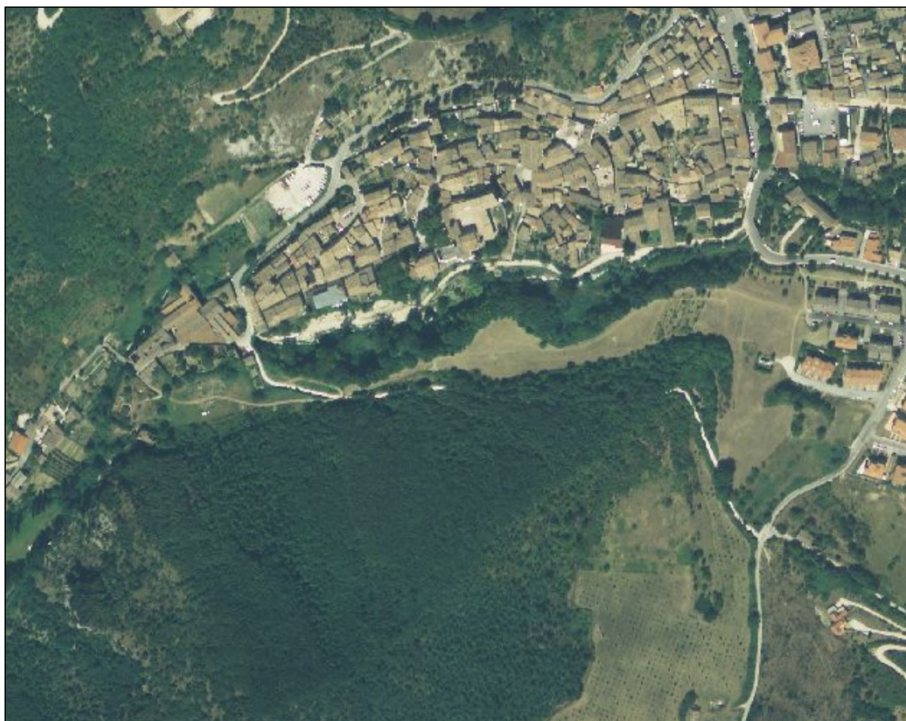
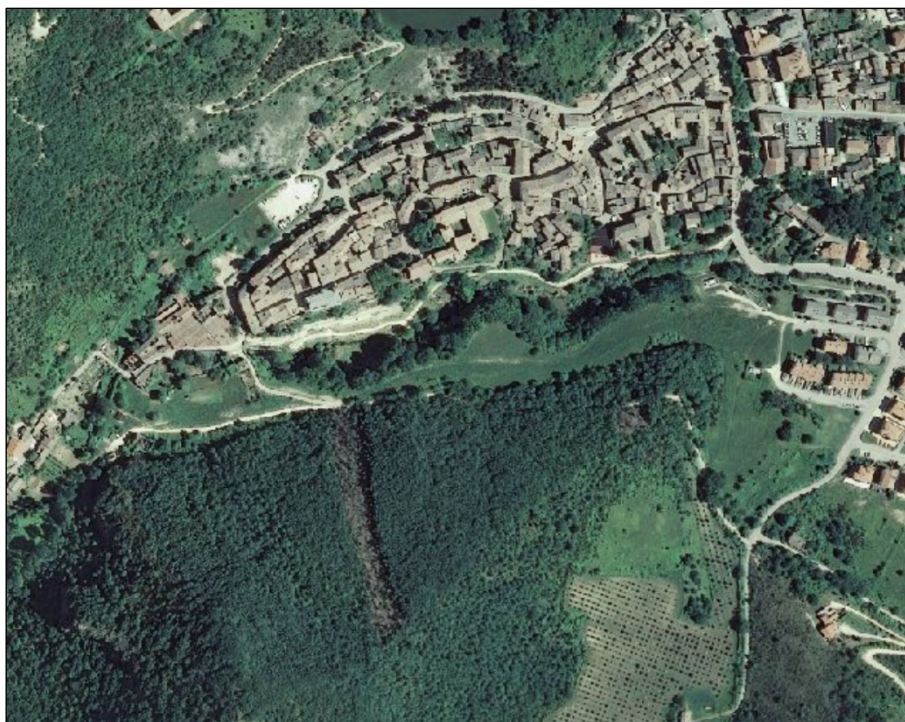
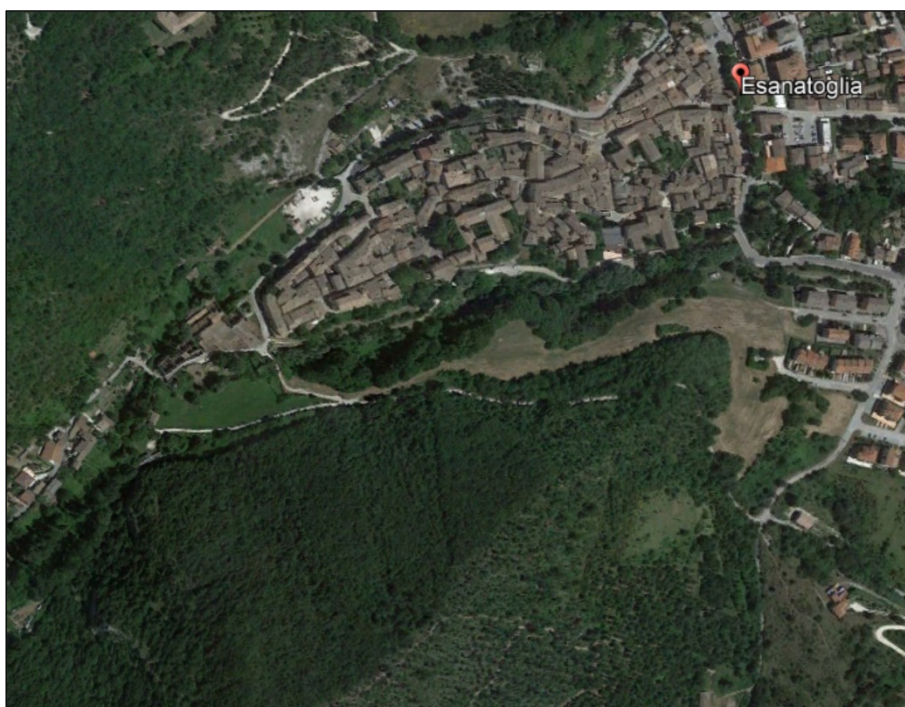
L'analisi di tali documenti mostra l'intensa incisione immediatamente a valle del ponte ad ovest dell'abitato, nell'area interessata dalla presenza dei depositi travertinosi, con scarpate

molto acclivi (anche subverticali), ma comunque caratterizzate da una copertura arborea ripariale ben sviluppata e in aumento negli ultimi anni.

Ben visibili anche le piste di accesso per la realizzazione dei muri in sinistra idrografica, iniziata a partire dalla prima metà degli anni 2000.
